# Badevandsprofil – Greve Badehotel 2021

Stranden ved Greve Badehotel er en del af strandene i den nordlige del af Køge Bugt.

Medlemsstat	Danmark
Kommune	Greve
DKBW Nr.	DKBW127
Station Nr.	451
Station Navn	Greve Badehotel
DKBW Navn	Greve Badehotel
Hydrologisk reference	7127M
UTM x	708863
UTM y	6164383
Reference net	EUREF89
UTM-zone	32

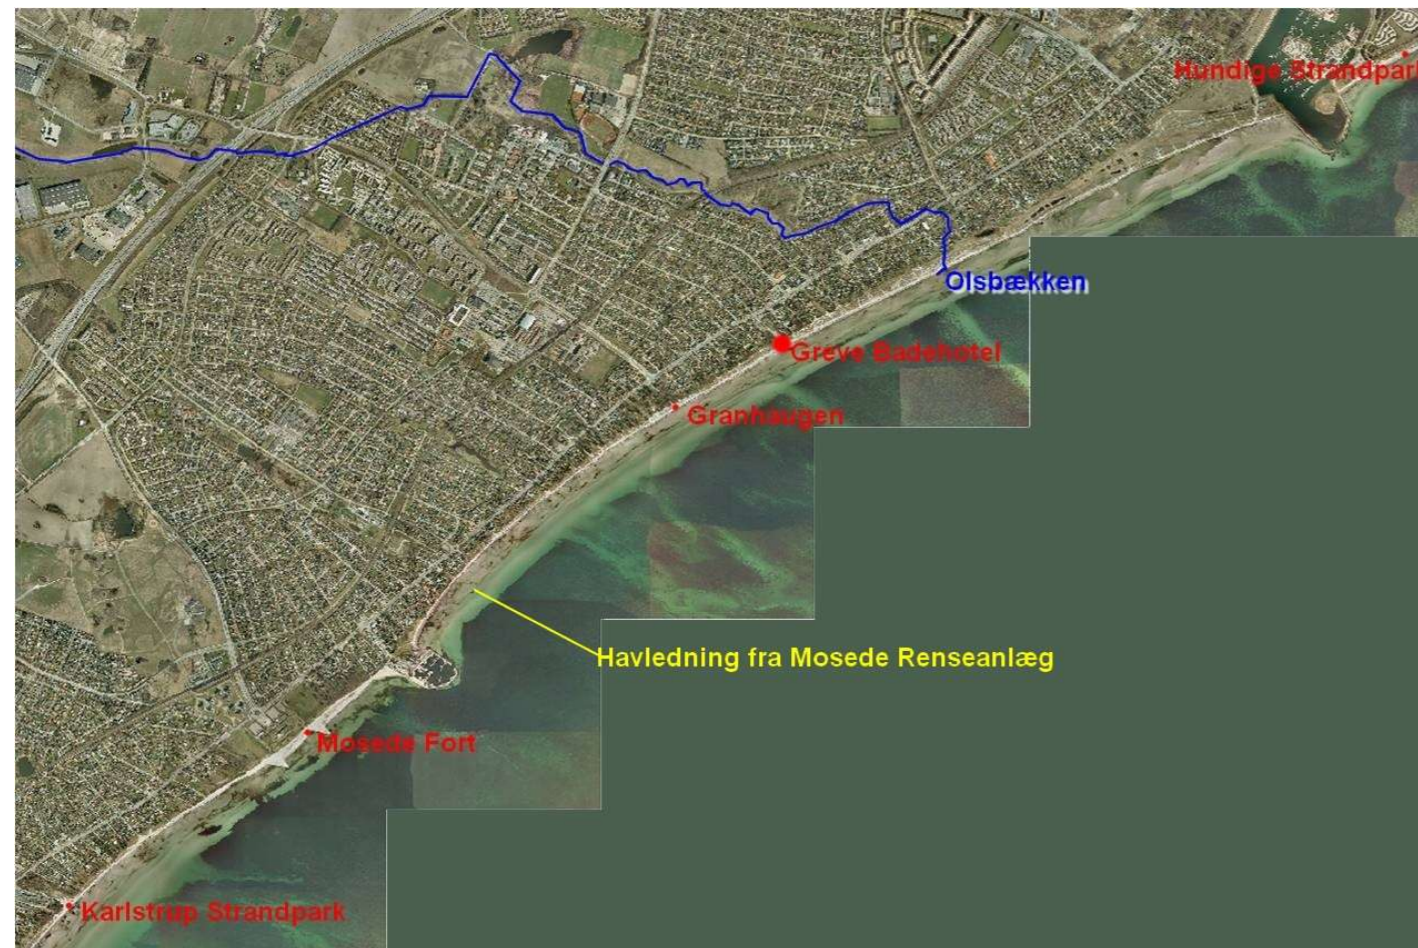
På kortet er Greve Kommunes badevandsstationer røde prikker, udledning fra Mosede Rensningsanlæg gul og Olsbækken med blå.

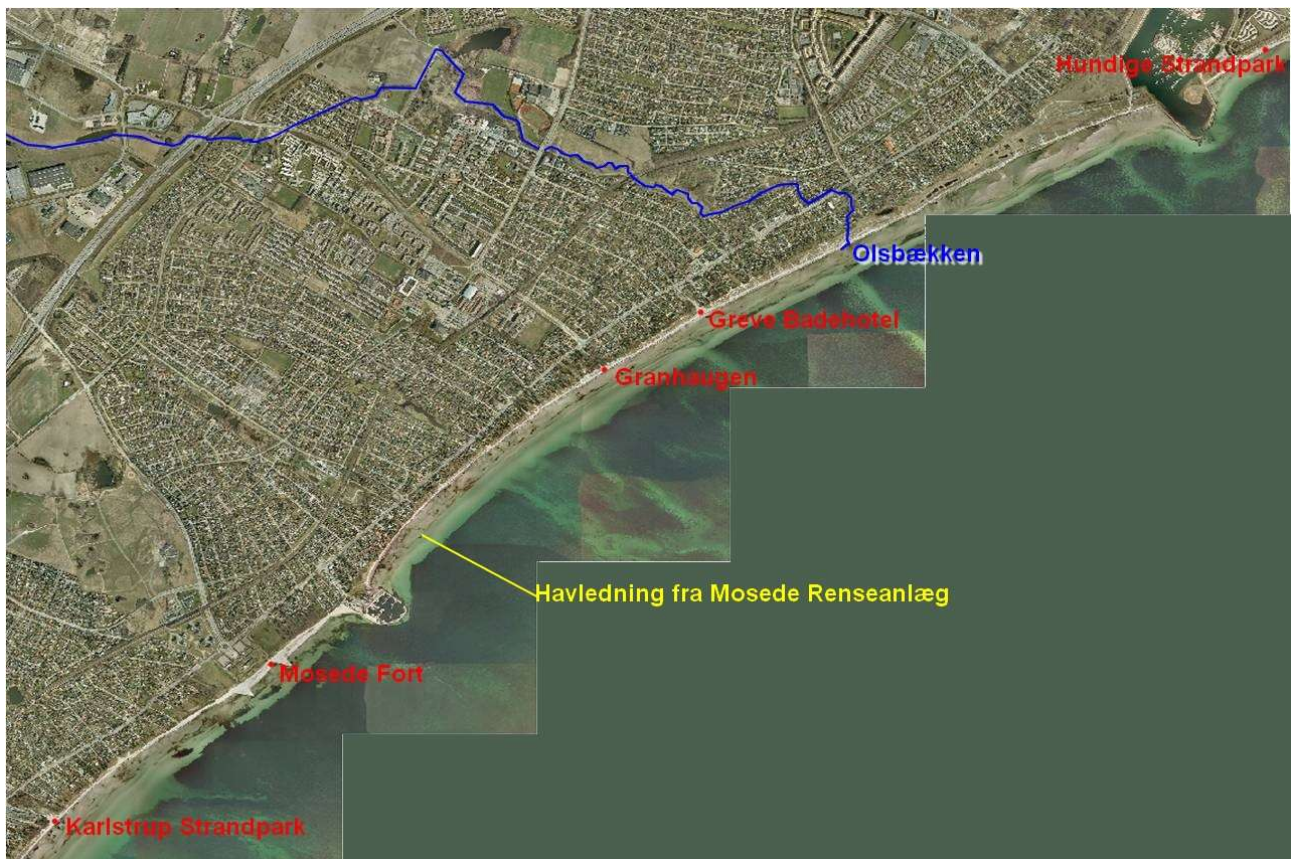
Ovenstående kort giver et overblik over Greve Kommunes badevandsstationer (rød markør), Olsbækken (med blåt) og endelig placeringen af Mosede Renseanlægs havledning, der ender godt 700 meter ude i bugten (gul).
