# Badevandsprofil – Hundige Strandpark 2026

**Hundige Strand** er en del af Køge Bugt Strandpark i den nordlige del af Køge Bugt.

## Baggrundsoplysninger – opbevares af badevandsmyndigheden

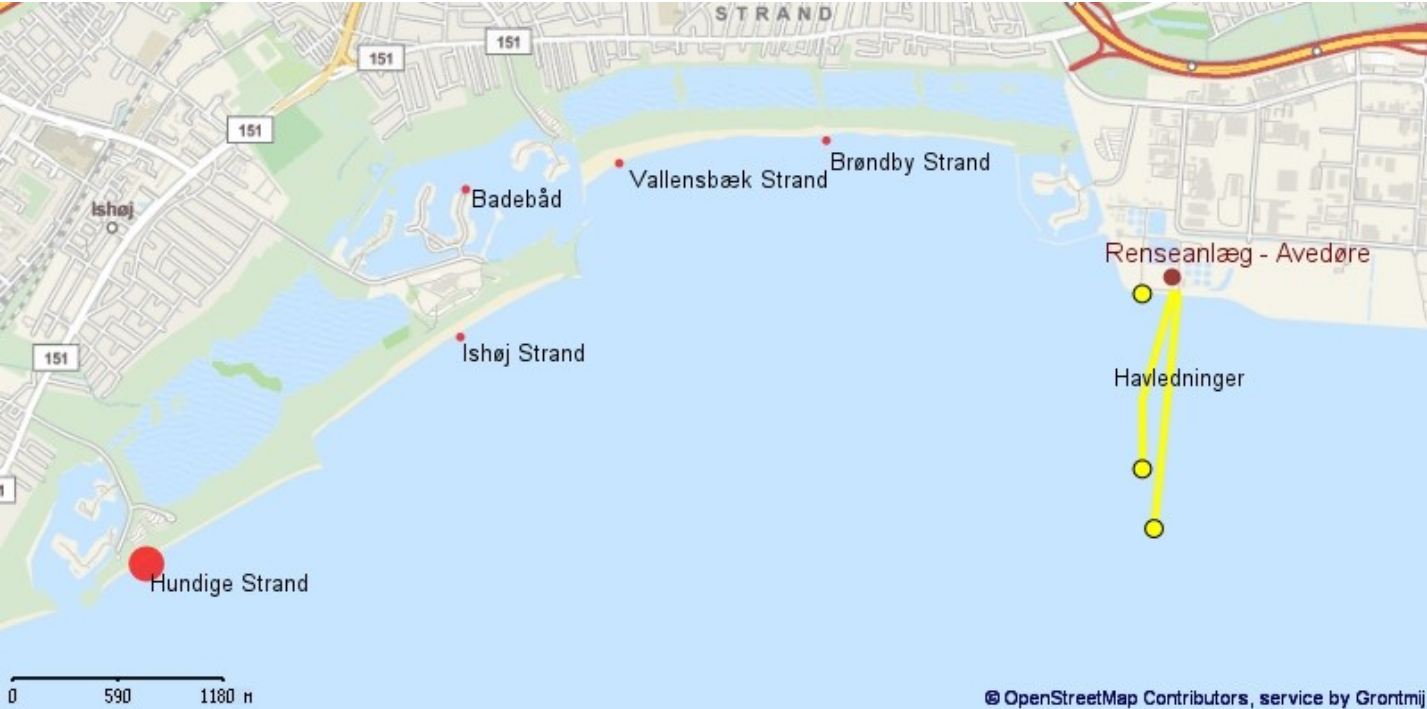
På kortet er badevandsstationer i Køge Bugt Strandpark markeret sammen med BIOFOS Rensningsanlægs havledninger, som går ud i bugten.

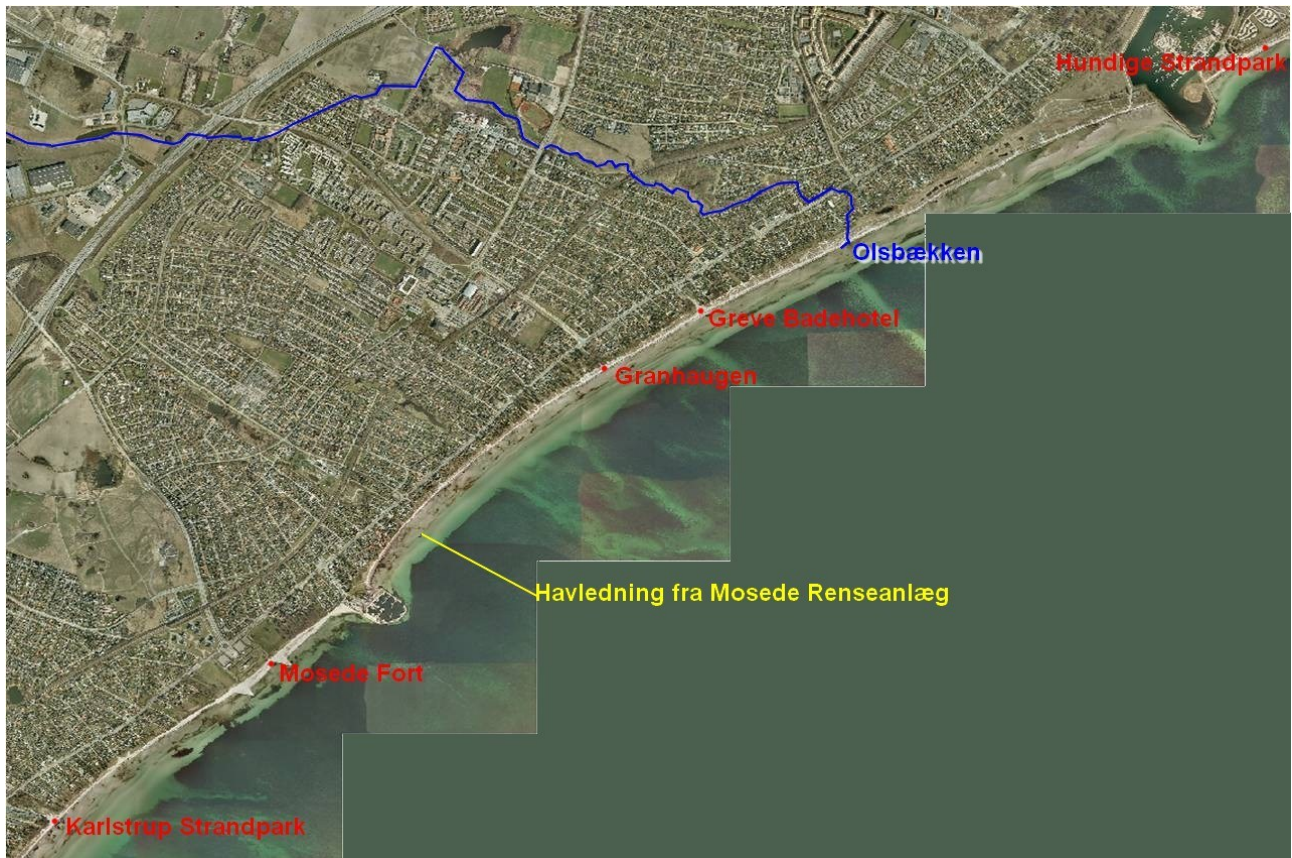
Ovenstående kort giver et overblik over Greve Kommunes badevandsstationer (rød markør), Olsbækken (med blå) og endelig placeringen af Mosede Rensningsanlæg's havledning, der ender godt 700 meter ude i bugten (gul).
