# Badevandsprofil – Hundige Havnebad vinterbadestation 2022

**Hundige Strand** er en del af Køge Bugt Strandpark i den nordlige del af Køge Bugt.

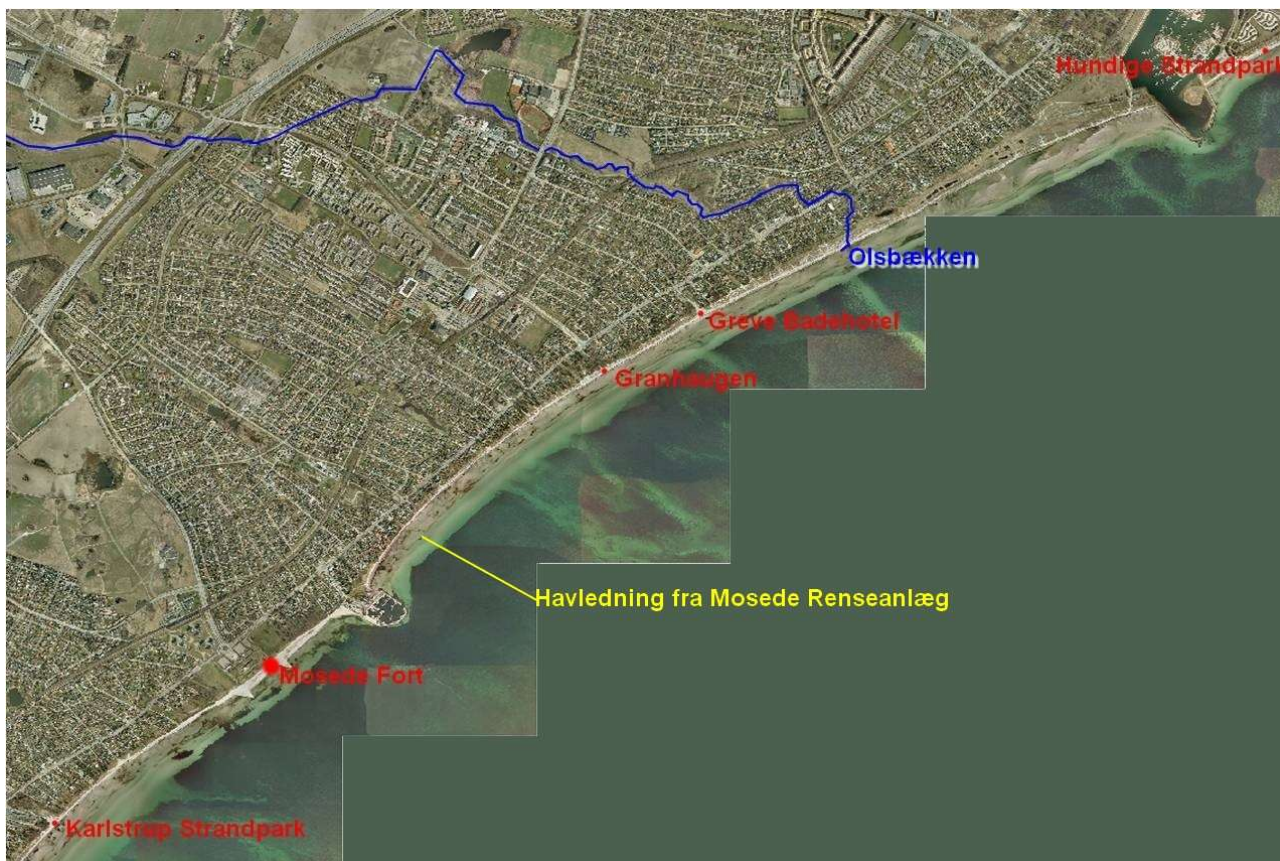
Ovenstående kort giver et overblik over Greve Kommunes badevandsstationer (rød markør), Olsbækken (med blåt) og endelig placeringen af Mosede Renseanlægs (KLAR Forsynings) havledning, der ender godt 700 meter ude i bugten (gul).
