# Badevandsprofil – Hundige Strandpark 2025

**Hundige Strand** er en del af Køge Bugt Strandpark i den nordlige del af Køge Bugt.

## Baggrundsoplysninger – opbevares af badevandsmyndigheden

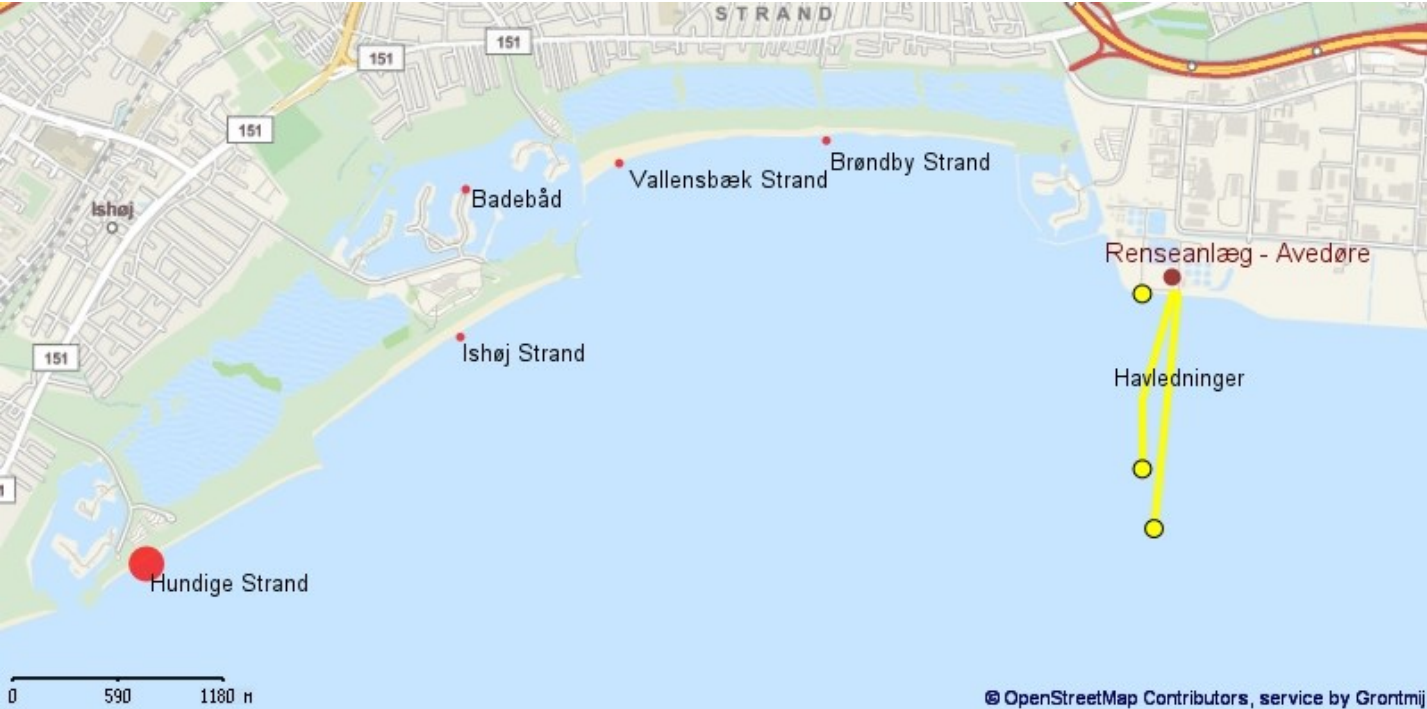
På kortet er badevandsstationer i Køge Bugt Strandpark markeret sammen med BIOFOS Rensningsanlægs havledninger, som går ud i bugten.

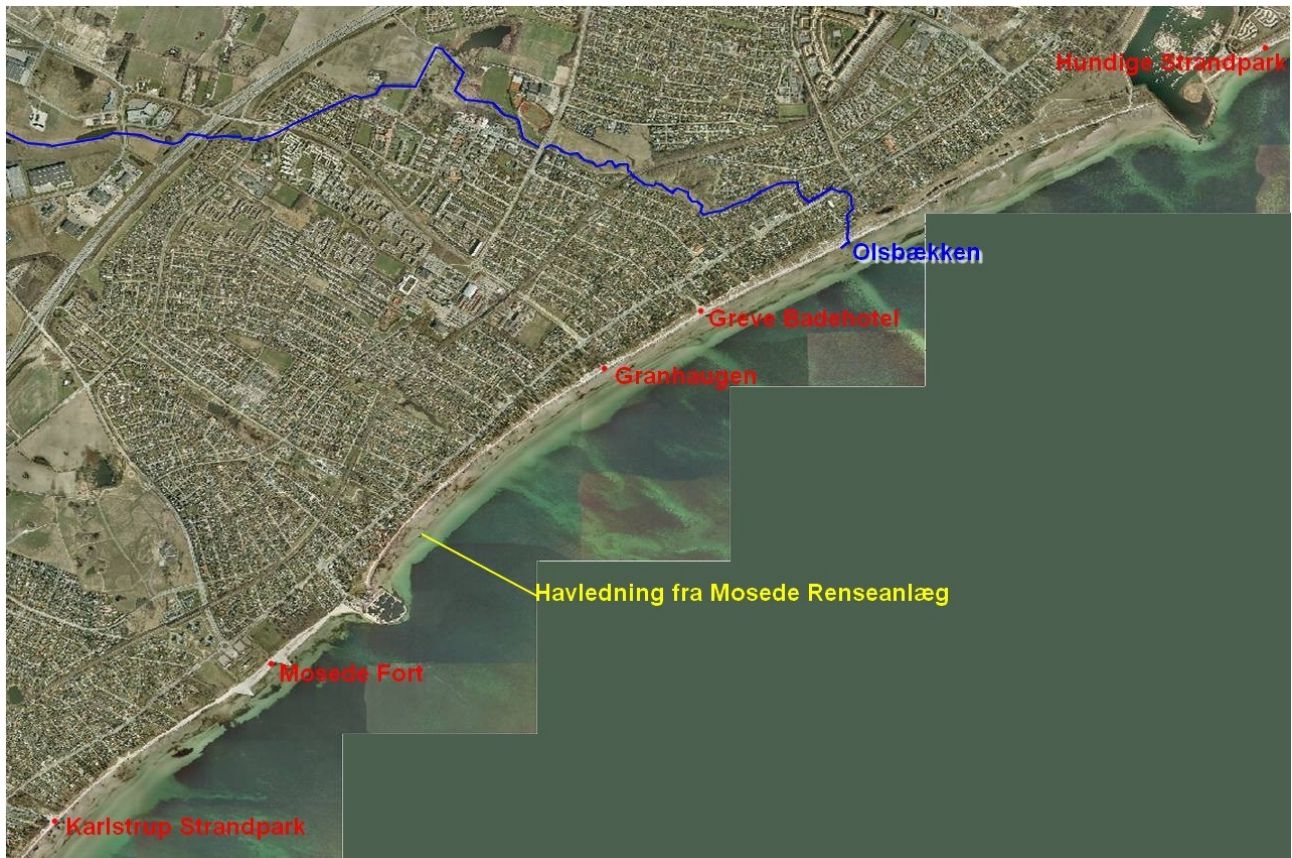
Ovenstående kort giver et overblik over Greve Kommunes badevandsstationer (rød markør), Olsbækken (med blå) og endelig placeringen af Mosede Rensningsanlæg's havledning, der ender godt 700 meter ude i bugten (gul).
