# Badevandsprofil – Karlstrup Strandpark 2026

**Karlstrup Strandpark** er en del af strandene i den nordlige del af Køge Bugt.

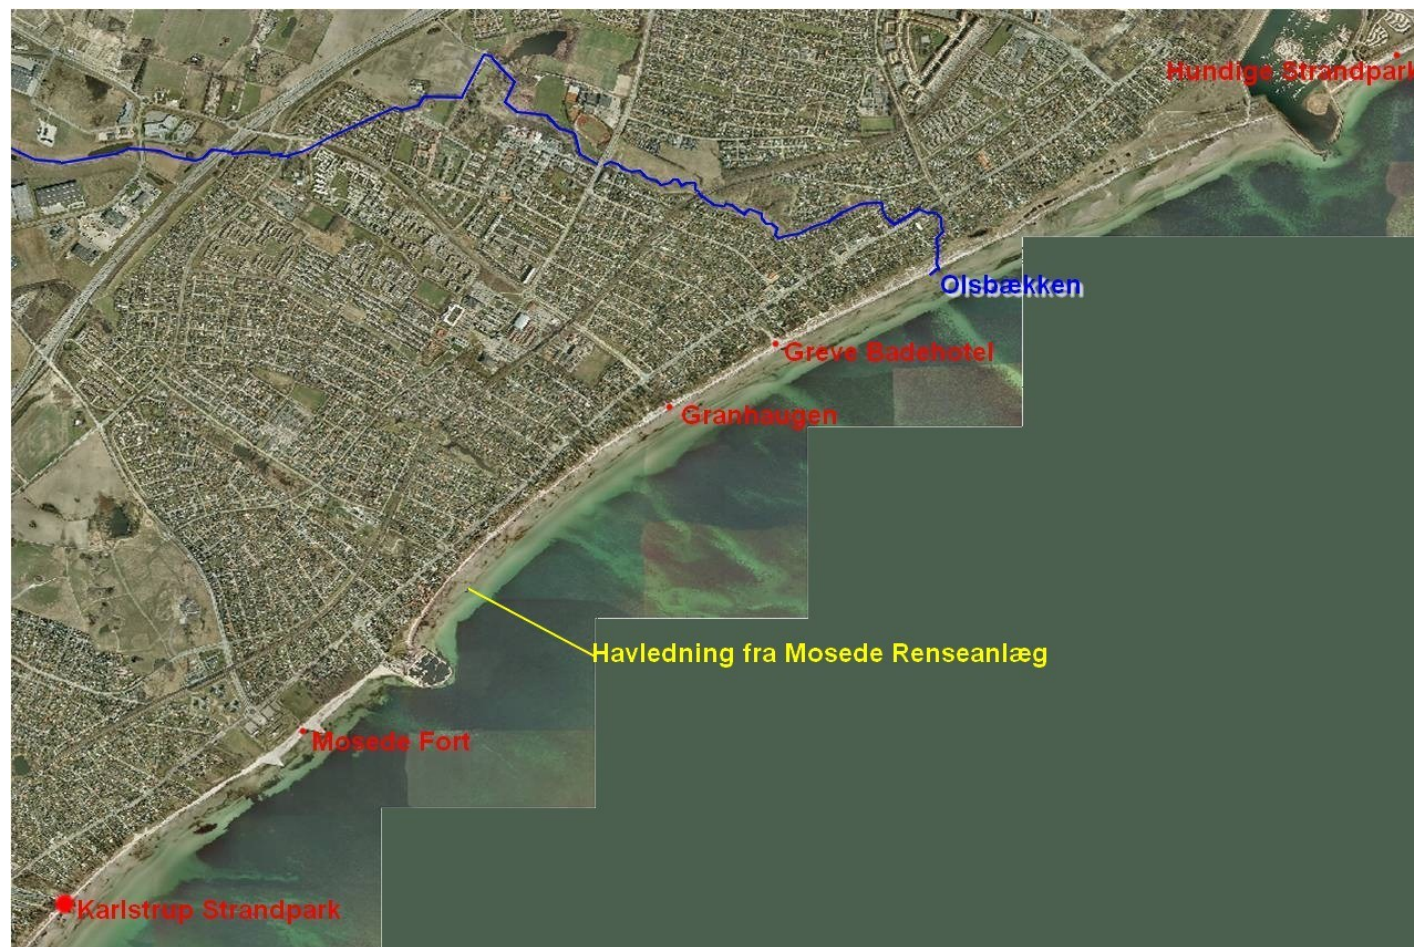
På kortet er Greve Kommunes badevandsstationer røde prikker, udledning fra Mosede Rensningsanlæg gul og Olsbækken med blåt.

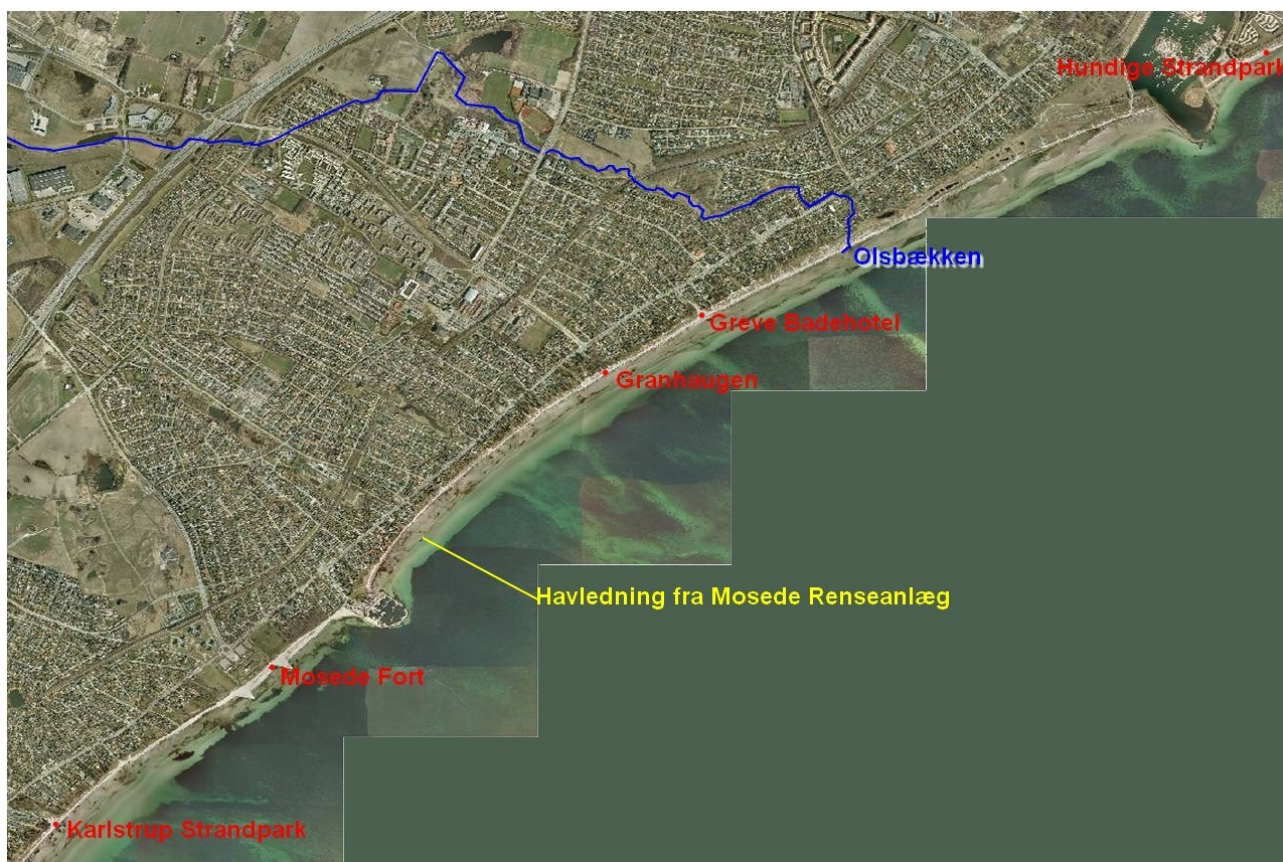
Ovenstående kort giver et overblik over Greve Kommunes badevandsstationer (rød markør), Olsbækken (med blåt) og endelig placeringen af Mosede Renseanlægs havledning, der ender godt 700 meter ude i bugten (gul).

- Lille Vejleå og Olsbækken
- Havnene i Mosede og Hundige
- Overløb fra Spildevandcenter Avedøre
- Udledning fra Spildevandscenter Avedøre samt Mosede og Solrød Renseanlæg
