Olsbæksø 2022-23

Biologisk screening og vandkemi

Greve Kommune

Dato: 5. februar 2024

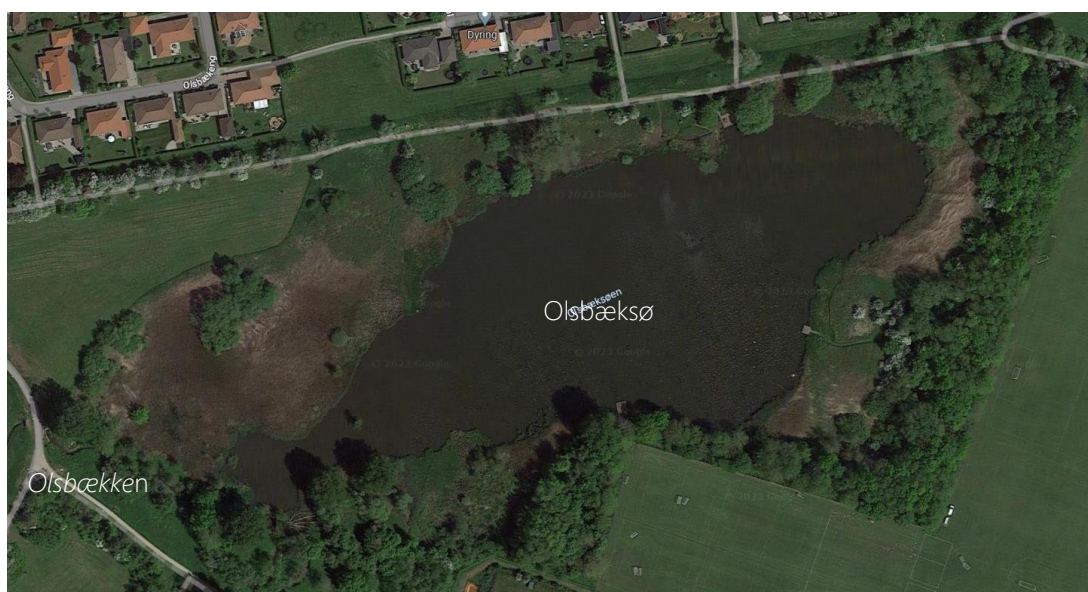
Figur 1. Luftfoto over Olsbæksø.

Søen er øst-vest vendt med et areal på knapt 2,5 ha og en middeldybde på anslået 0,8 m. Maksimaldybden målt om sommeren er 1,2 m. En større del af søens vestlige ende er med temmelig lav dybde pga. aflejret dynd. Olsbæksø er blandt kommunens største søer. Et luftfoto over søen er vist i figur 1.

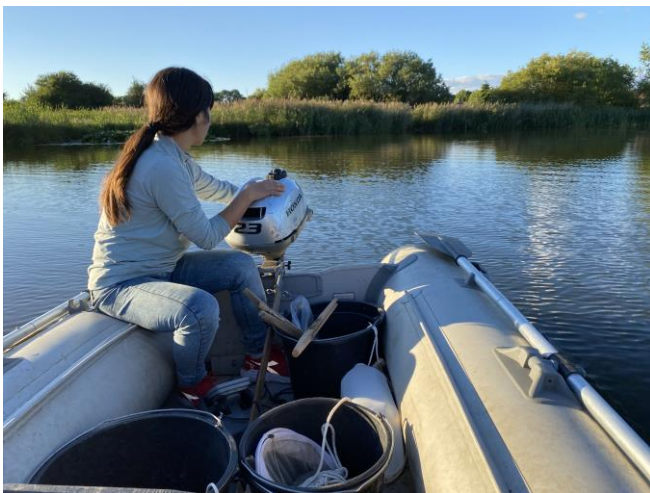
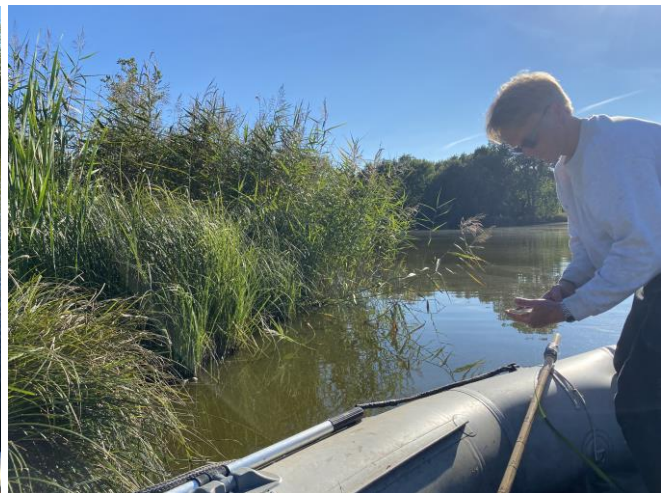
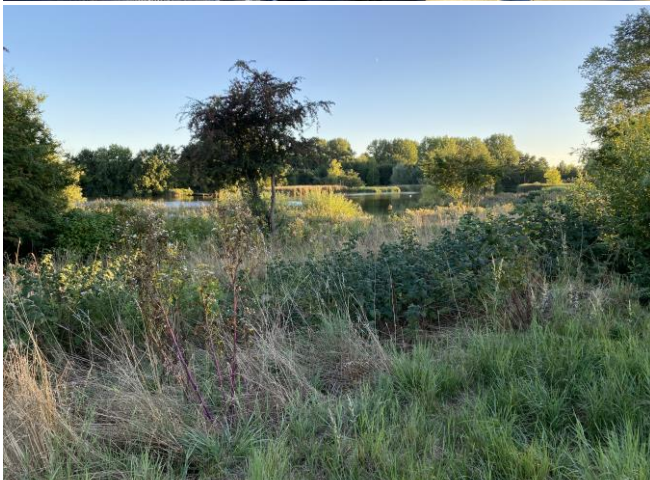
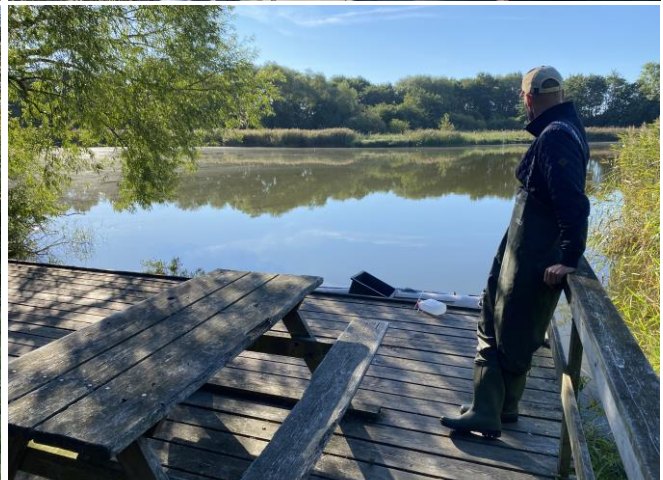
Eksempler på den tæt tilvoksede bredzone i tagrør, tuer af star og bredbladet dunhammer (øverst th.) og tilvoksede omgivelser ned til søen (nederst tv.).

Den tilknyttede bredvegetation veksler mellem sumpvegetation, rørskov, vedplanter og i mindre grad såede planter. Ved gennemgangen af bredvegetationen fra båd blev der i alt fundet 21 arter vist i tabel 2. Mest fremtrædende var tagrør med indslag af gul iris og skov-kogleaks, mens visse steder stod tætte bæltter af bredbladet dunhammer. Langs bredden mod øst fandtes områder af store, klædelige tuer af top-star og tykakset star. Pletvis tæt langs rørskoven voksede den karakteristiske vandspir (hestehale), dog uden undervandsblade.

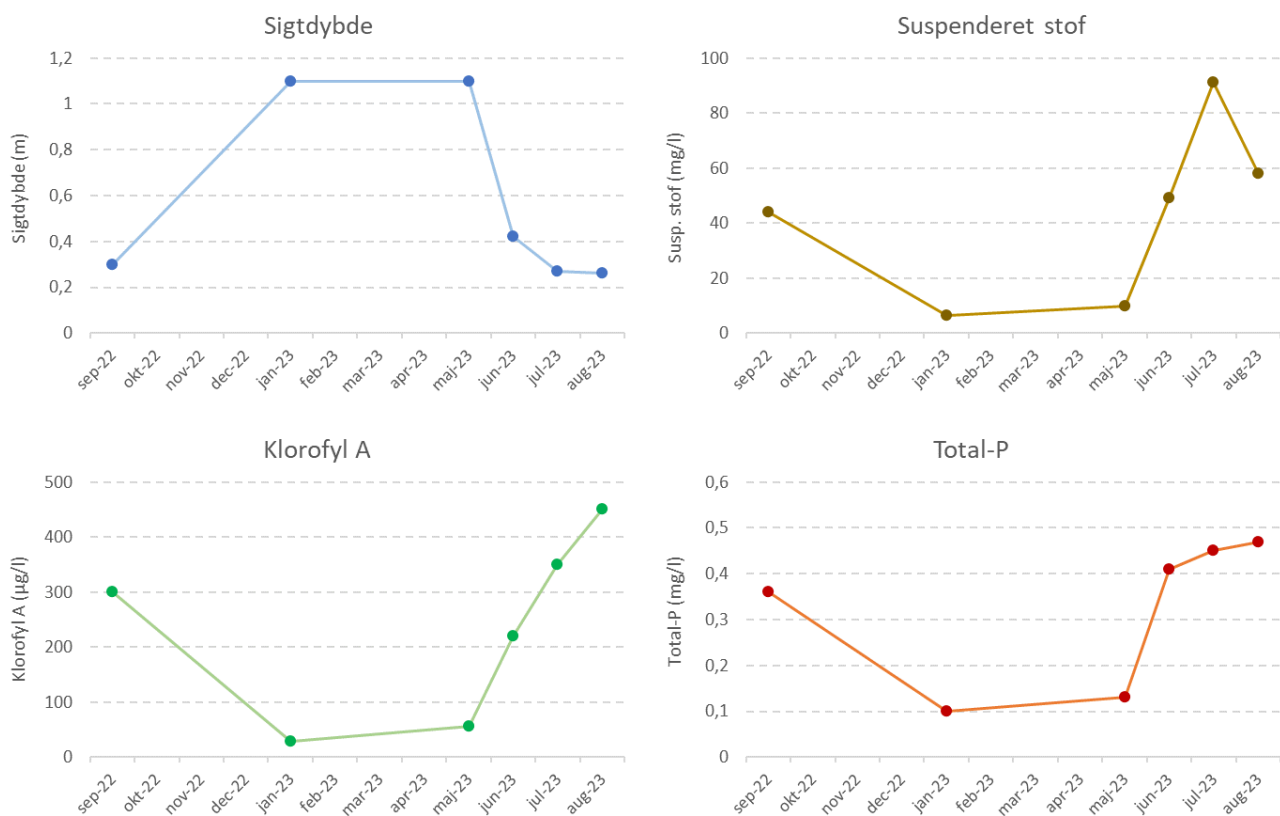
Figur 2. Sigtdybde og udvalgte vandkemiske forhold som målte værdier i Olsbæksø gennem tilsynsperioden september 2022 - august 2023. Sigtdybden i januar 2023 er justeret til 1,1 m, da vandet var klart, men dybden kun 0,9 m på dagen. Tilsvarende grafik for målinger af total-N og ortho-P er vist i bilag 2.

Olsbæksø er en uklar og næringsrig sø. Fra en tilstand med næsten klart vand over vinteren til ind i maj ændres søen til grøn-/brunfarvet med periodevis opblomstring af blågrøn-alger og en sigtddybde målt til beskedne 0,26-0,42 m resten af sommerhalvåret med en sommermiddel beregnet til 0,47 m (figur 1). Den ringe sigtddybde over sommeren sker i sammenfald med en kraftig algeopblomstring udtrykt ved indholdet af klorofyl A (figur 1) med en beregnet sommermiddel på hele 275 µg/l. Samtidig øges indholdet af suspenderet stof i vandfasen fra en vintersituation på beskedne 6,4 mg/l og i maj på 10 mg/l til 44-91 mg/l i juni-september (figur 1) med en sommermiddel på 50,4 mg/l.

Stigningen i suspenderet stof afspejler forøgelsen i mængden af alger i vandet, men skyldes formodentligt tillige en øget fødesøgning ved bunden af søens tætte karpfiskebestand i takt med søens opvarmning, hvilket forstærker resuspension, ikke alene af finpartikulært bundmateriale, men også af næringsstoffer, der omsættes af planteplanktonet og derved øger indholdet af alger (figur 1).

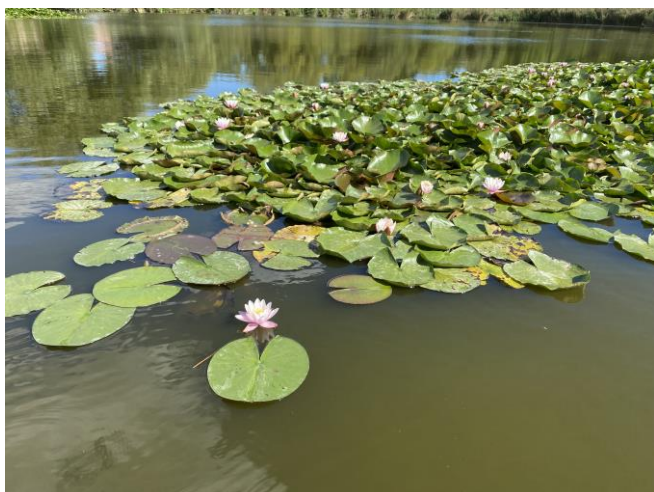
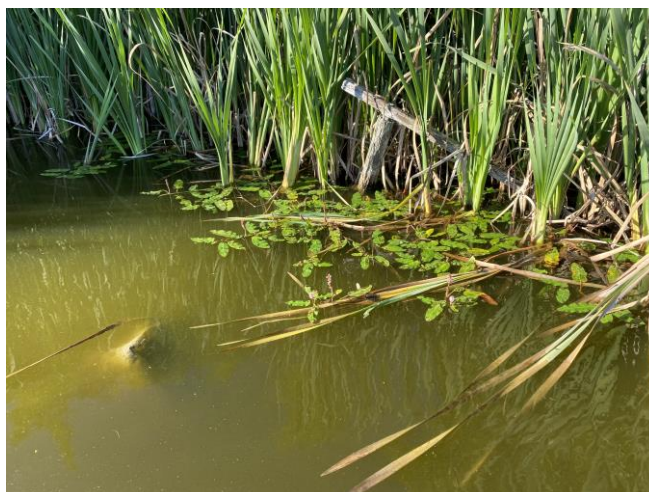
Nøkkerose i en lettere lyserød variant (tv.) og vand-pileurt i smalt bælte langs rørskovene (th.), der udgjorde den overvejende andel af flydebladsvegetationen i Olsbæksø september 2022. Bemærk det uklare, algemættede vand.

Vegetationen af flydebladsplanter udgjordes af enkelte tætte bevoksninger af nøkkerose (hvid åkande), der ud fra blomsternes lyserøde farve formentlig er udplantet i søen. Derudover voksede enkelte steder langs rørskovene små tætte bæltter af vand-pileurt, og hist og her indimellem sumpvegetationen fandtes liden andemad. Bevoksningerne af nøkkerose havde en dybdeudbredelse på 1 m.

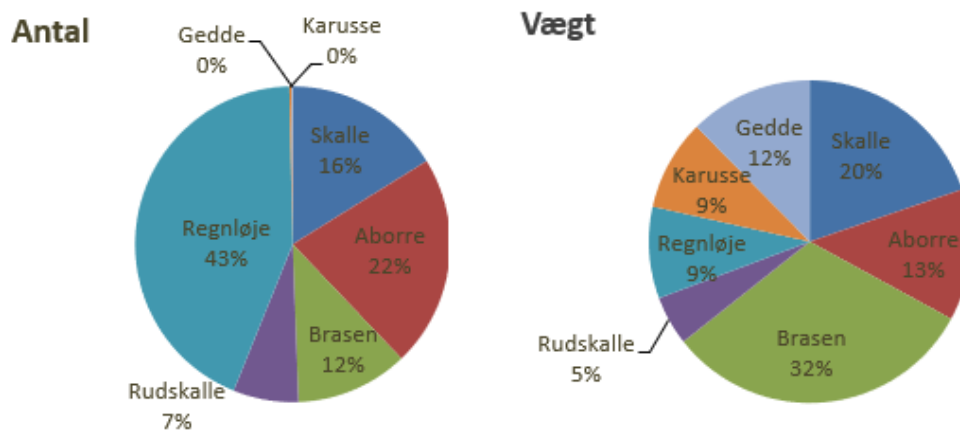
Figur 3. Den procentuelle fordeling af garnfangsten i antal og vægt i Olsbæksø september 2022.

Antalsmæssigt stod regnløjer med 43 % for størsteparten af fangsten, mens aborrer, skaller og brasener var næstmest betydende med hhv. 22 %, 16 % og 12 %. Brasen og dernæst skaller stod for de største vægtmæssige andele på hhv. 32 % og 20 % og dernæst aborrer, gedder, karusser og regnløjer med stort set samme vægtmæssig andel på 9-13 % af fangsten (figur 3).

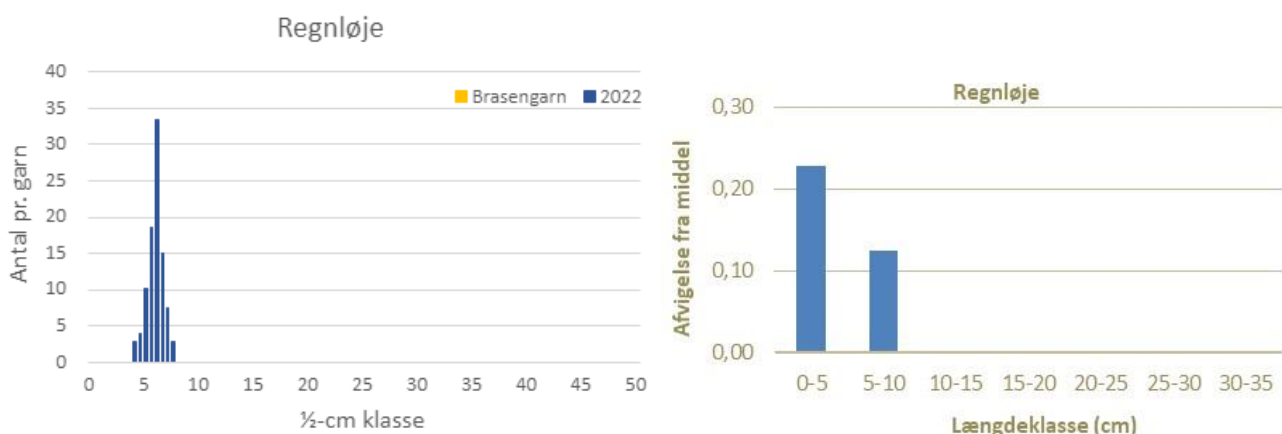
Figur 4. Længdefordeling og relativ kondition af regnløje i Olsbæksø september 2022. Konditionsforholdene er ift. middeltallet i en række tilsvarende danske søer.

Fangsten af regnløjer var meget talrig, og fiskene var fra samme årgang fordelt på 4-8 cm (figur 4). Konditionsforholdene var gode sammenlignet med middeltallet fundet i andre danske søer på samme tid af året (figur 4). Søens bestand af regnløjer var med indvoldsorm, hvilket givetvis indvirker på fiskenes positive kondition (større vægt fra den relativt store parasit). Regnløjebestande med indvoldsorm er kendt fra mange danske søer.

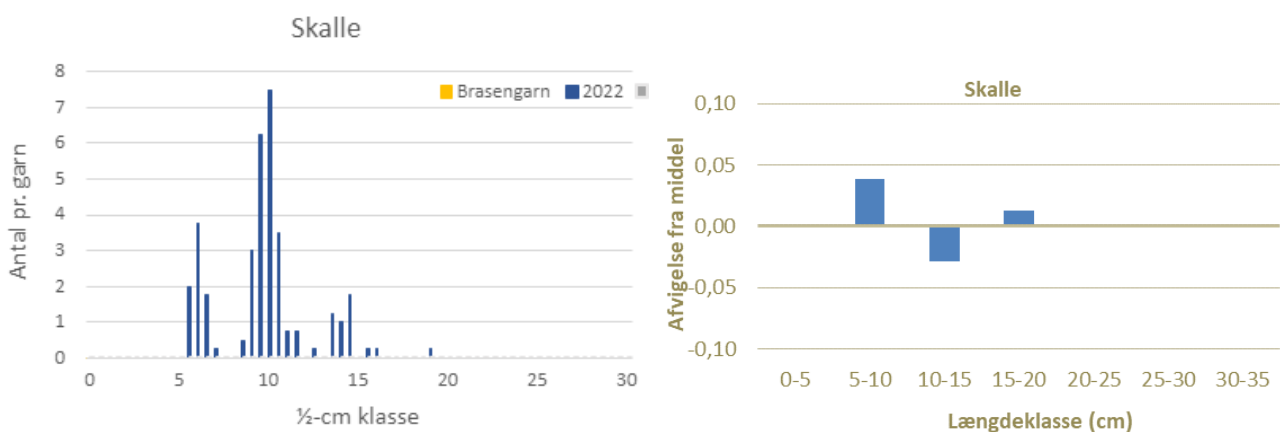
Figur 6. Længdefordeling og relativ kondition af skalle i Olsbæksø september 2022. Konditionsforholdene er ift. middelkonditionen i en række tilsvarende danske søer.

Fangsten af skaller bestod for størstedelen af tre størrelser fordelt på yngel grupperet omkring længden 7 cm, etårige skaller med længder omkring 10 cm, og toårige på 14-16 cm. Dertil optrådte en enkelt ældre skalle på 18 cm (figur 6). Konditionsforholdene var tæt på normalen og bedst hos de mindste skaller og ringest hos de etårige skaller sammenlignet med middelkonditionen fundet i andre danske søer på samme tidspunkt af året (figur 6).

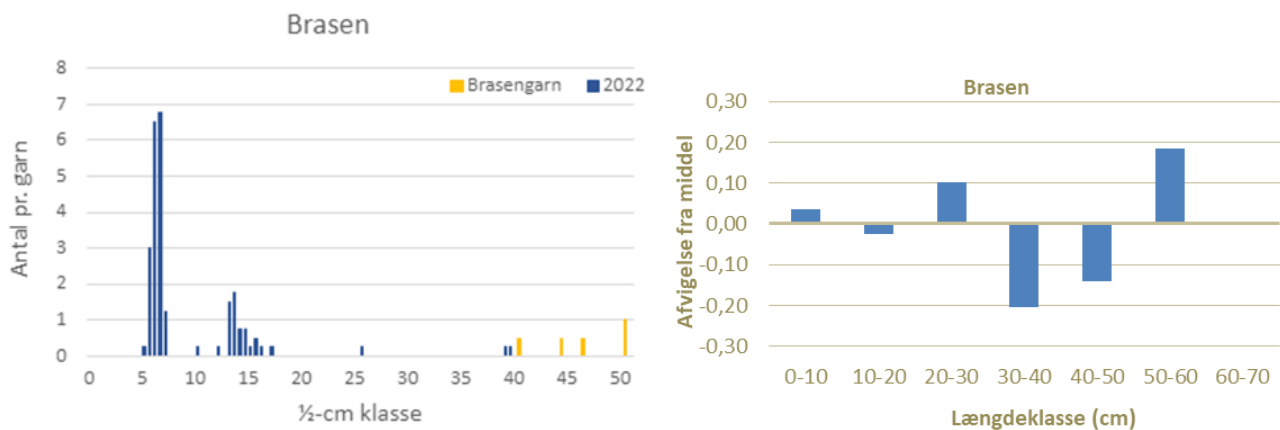
Figur 7. Længdefordeling og relativ kondition af brasen i Olsbæksø september 2022. Konditionsforholdene er ift. middeltkonditionen i en række tilsvarende danske søer.

Hovedparten af brasenerne var fordelt på hhv. yngel grupperet omkring 6 cm og etårige fisk fordelt omkring 14 cm, men der blev også fanget enkelte ældre braserner spredt i længder fra 25 cm og helt op til 50 cm (figur 7). Konditionsforholdene var omkring middel for de to yngste årgange, mens brasener i størrelsen 20-30 cm og 30-50 cm hhv. var lidt bedre og noget ringere konditioneret og de store braserner på 50-60 cm mere fede sammenlignet med middelkonditionen fundet i andre danske søer på samme tidspunkt af året (figur 7).
