# Badevandsprofil – Karlstrup Strandpark 2022

**Karlstrup Strandpark** er en del af strandene i den nordlige del af Køge Bugt.

| DKBW Nr. | DKBW130 |

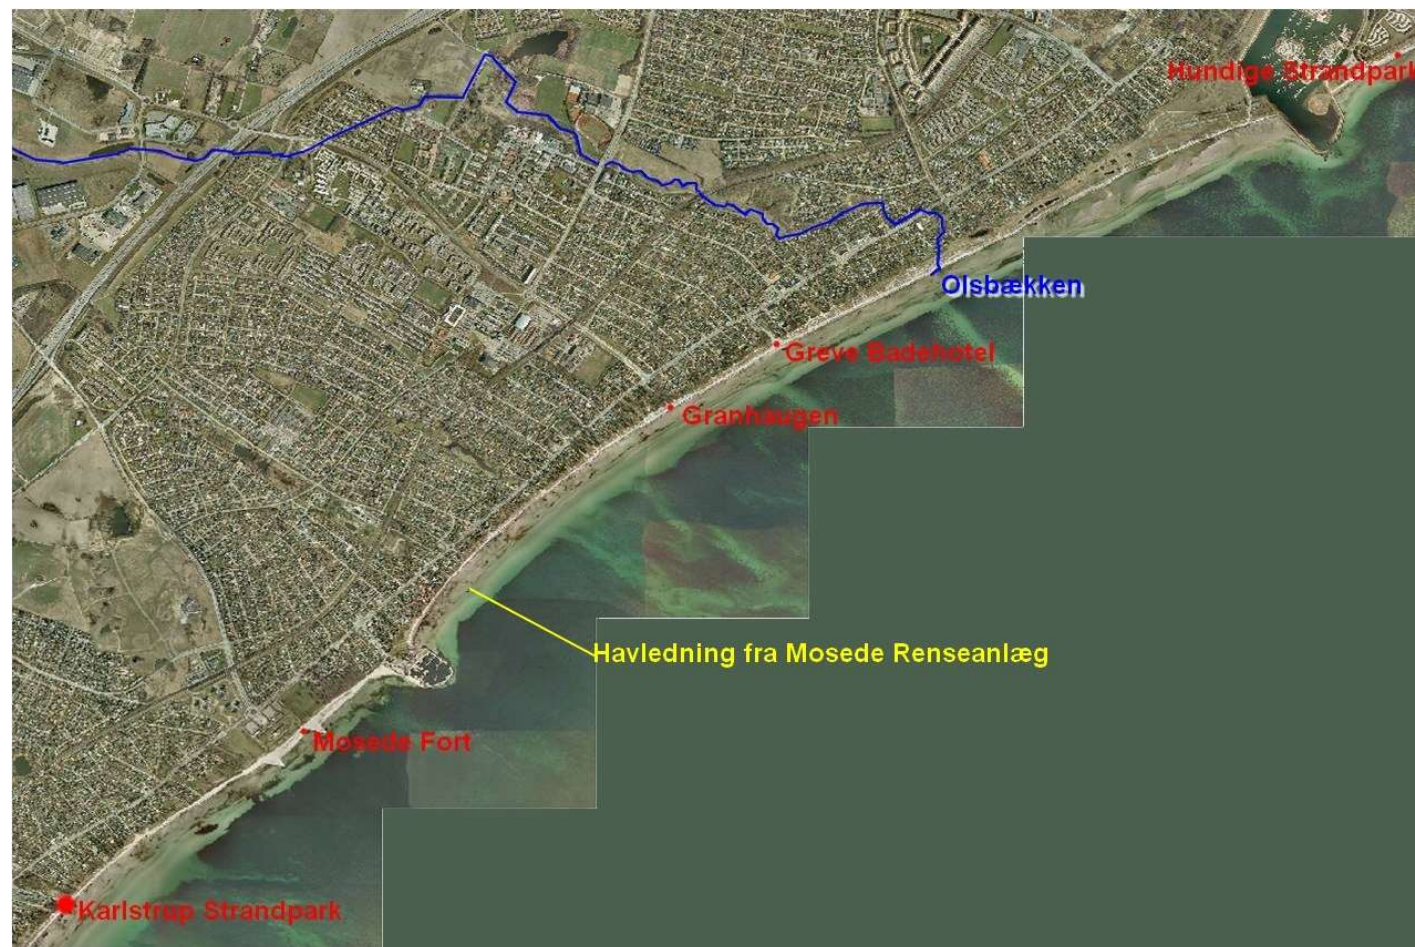
På kortet er Greve Kommunes badevandsstationer røde prikker, udledning fra Mosede Rensningsanlæg gul og Olsbækken med blåt.

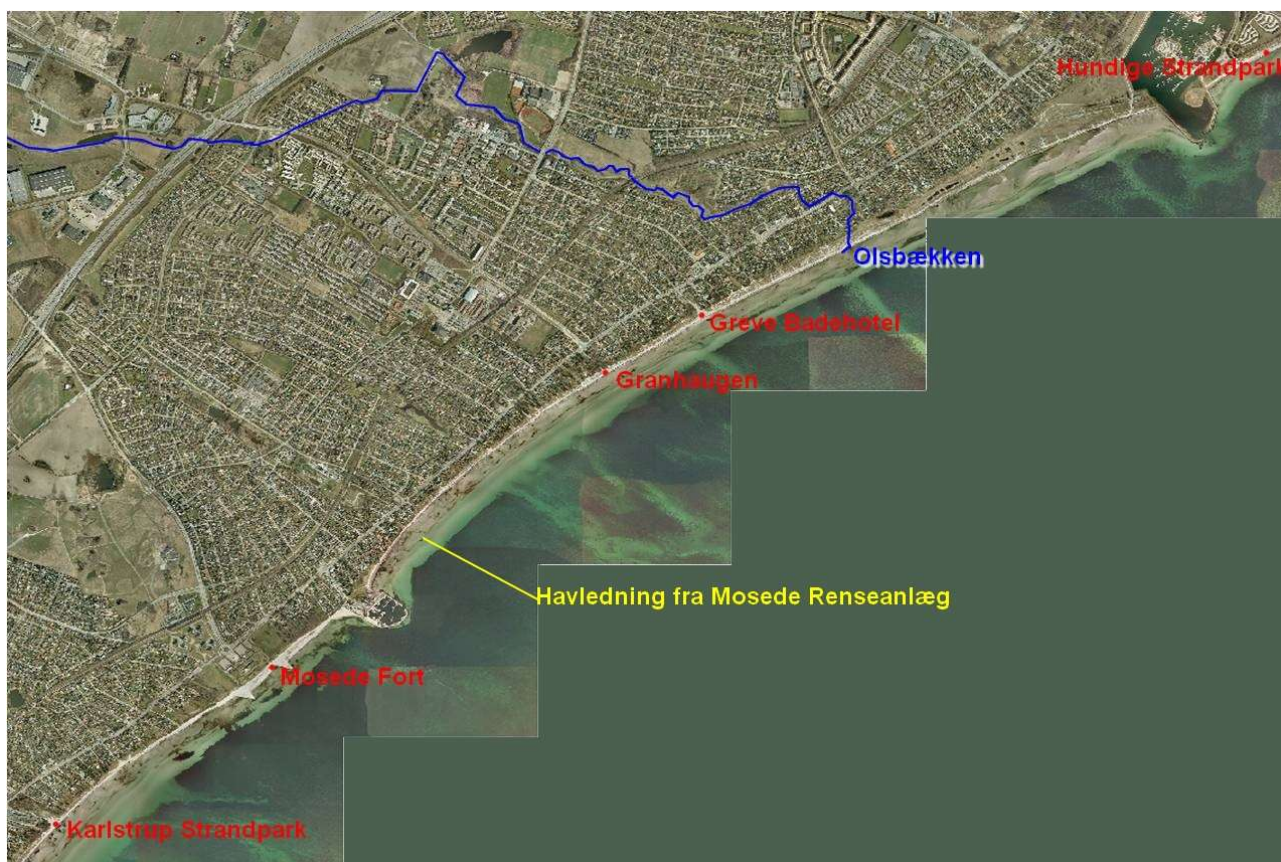
Ovenstående kort giver et overblik over Greve Kommunes badevandsstationer (rød markør), Olsbækken (med blåt) og endelig placeringen af Mosede Renseanlægs havledning, der ender godt 700 meter ude i bugten (gul).

Både kommunerne og Spildevandscenter Avedøre arbejder på at begrænse antallet af overløb ved kraftige regnskyl. Spildevandscenter Avedøre har i 2012 åbnet en ny havledning, som fører eventuelle overløb ud på dybt vand og sikre en hurtig fortynding af vandet, så påvirkningen af stranden bliver minimeret.
