Badevandsprofil – Karlstrup Strandpark 2021

Karlstrup Strandpark er en del af strandene i den nordlige del af Køge Bugt.

Medlemsstat	Danmark
Kommune	Greve
DKBW Nr.	DKBW130
Station Nr.	464
Station Navn	Karlstrup Strandpark
DKBW Navn	Karlstrup Strandpark
Hydrologisk reference	7127M
UTM x	705573
UTM y	6161484
Reference net	EUREF89
UTM-zone	32

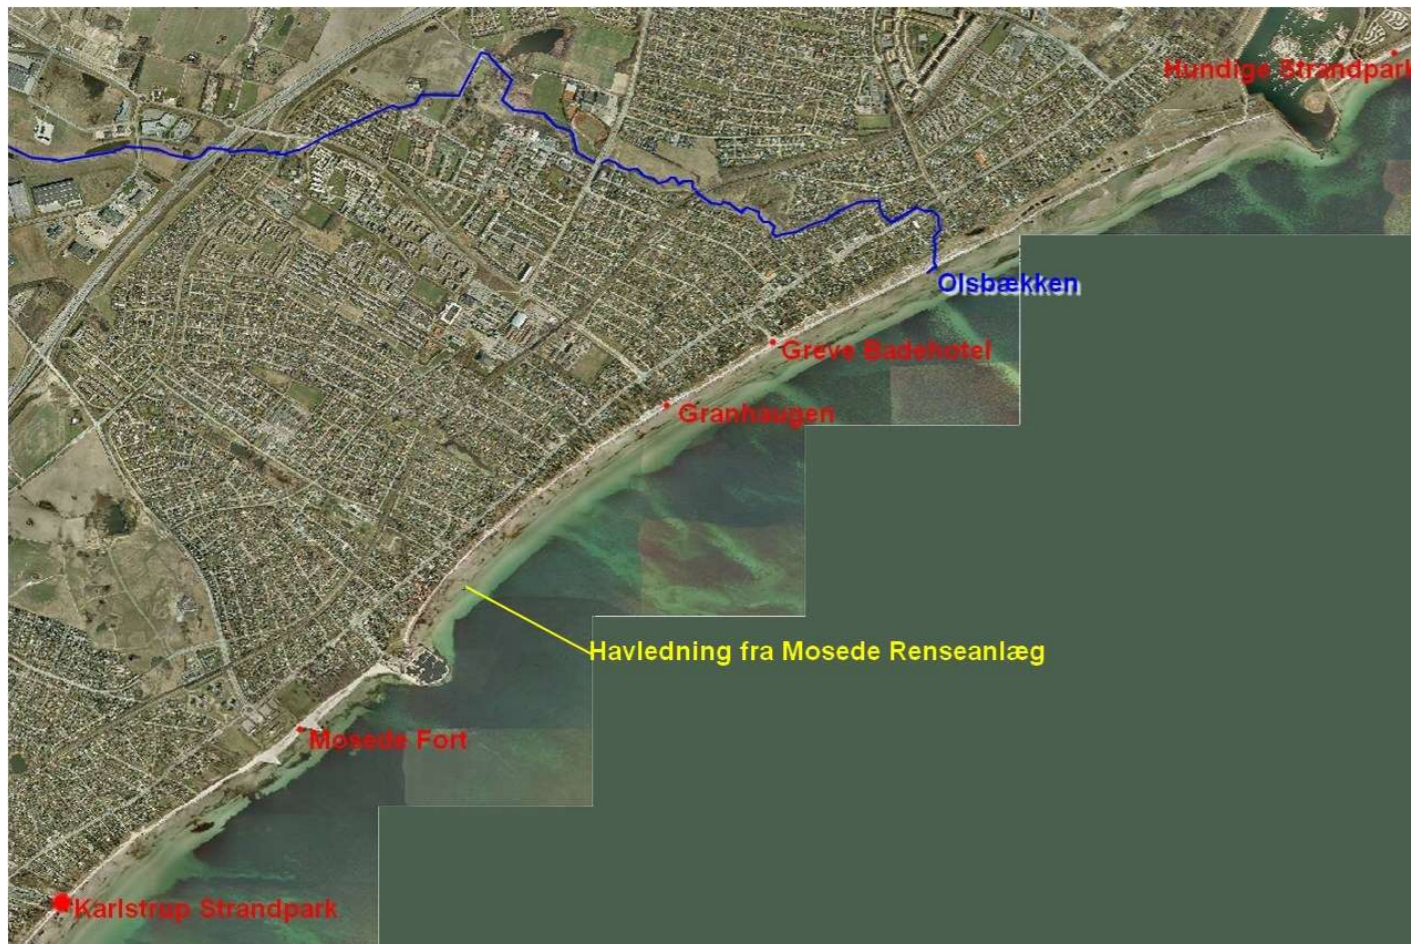
På kortet er Greve Kommunes badevandsstationer røde prikker, udledning fra Mosede Rensningsanlæg gul og Olsbækken med blå.
