Badevandsprofil – Hundige Strandpark 2022

Hundige Strand er en del af Køge Bugt Strandpark i den nordlige del af Køge Bugt.

Medlemsstat	Danmark
Kommune	Greve
DKBW Nr.	DKBW126
Station Nr.	444
Station Navn	Strandparken Hundigevej
DKBW Navn	Strandparken, Hundig
Hydrologisk reference	7127M
UTM x	711909
UTM y	6165988
Reference net	EUREF89
UTM-zone	32

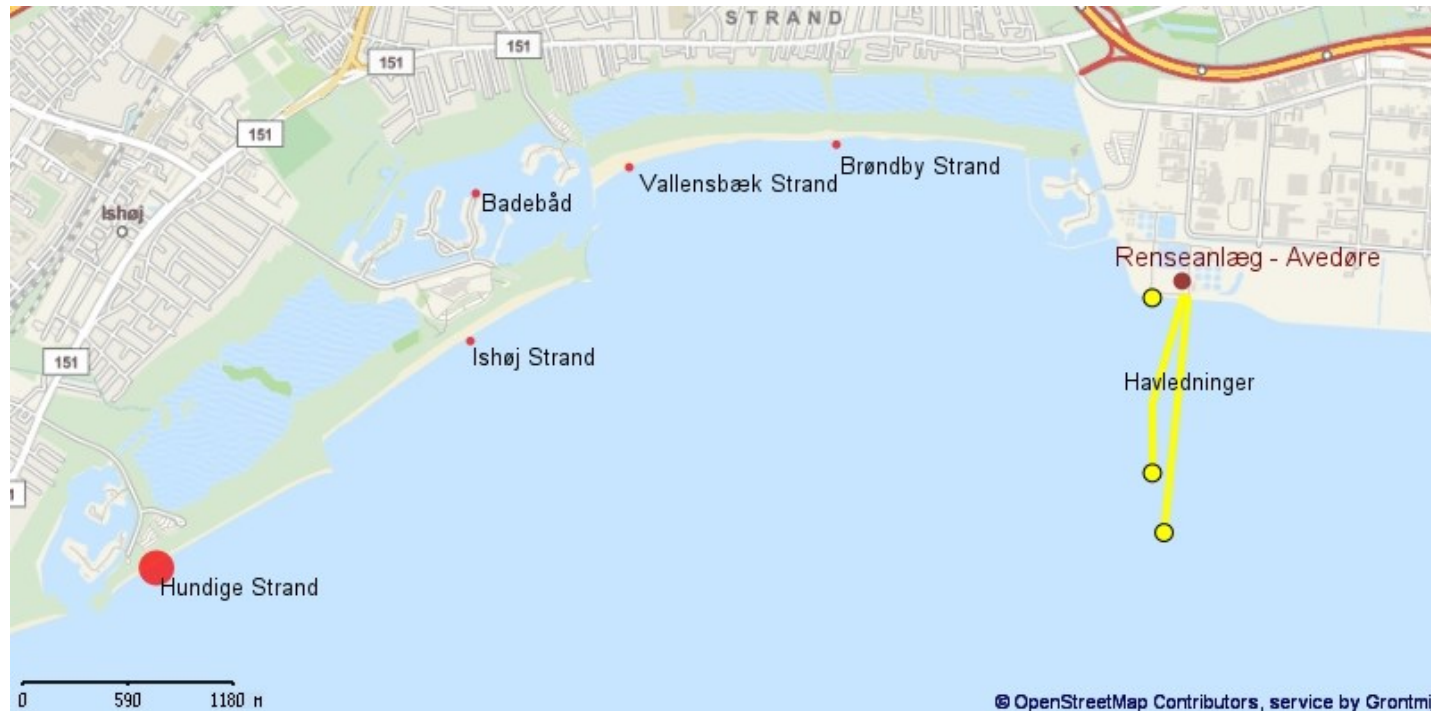
På kortet er badevandsstationer i Køge Bugt Strandpark markeret sammen med BIOFOS Rensningsanlægs havledninger, som går ud i bugten.
