# Badevandsprofil – Granhaugen 2021

Medlemsstat	Danmark
Kommune	Greve
DKBW Nr.	DKBW128
Station Nr.	453
Station Navn	Granhaugen
DKBW Navn	Granhaugen
Hydrologisk reference	7127M
UTM x	708381
UTM y	6164066
Reference net	EUREF89
UTM-zone	32

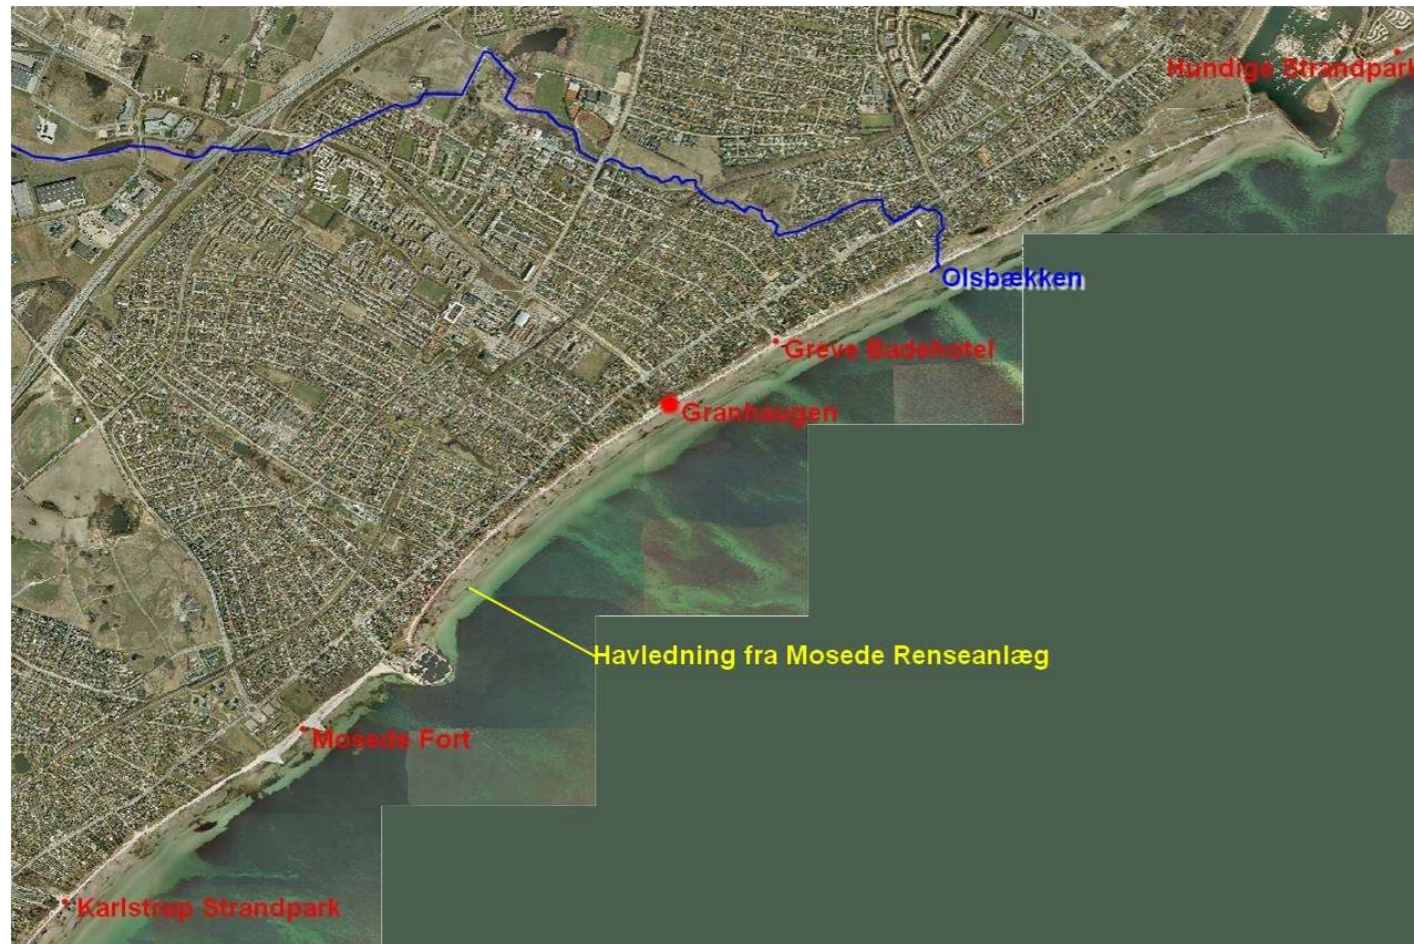
På kortet er Greve Kommunes badevandsstationer røde prikker, udledning fra Mosede Rensningsanlæg gul og Olsbækken med blå.

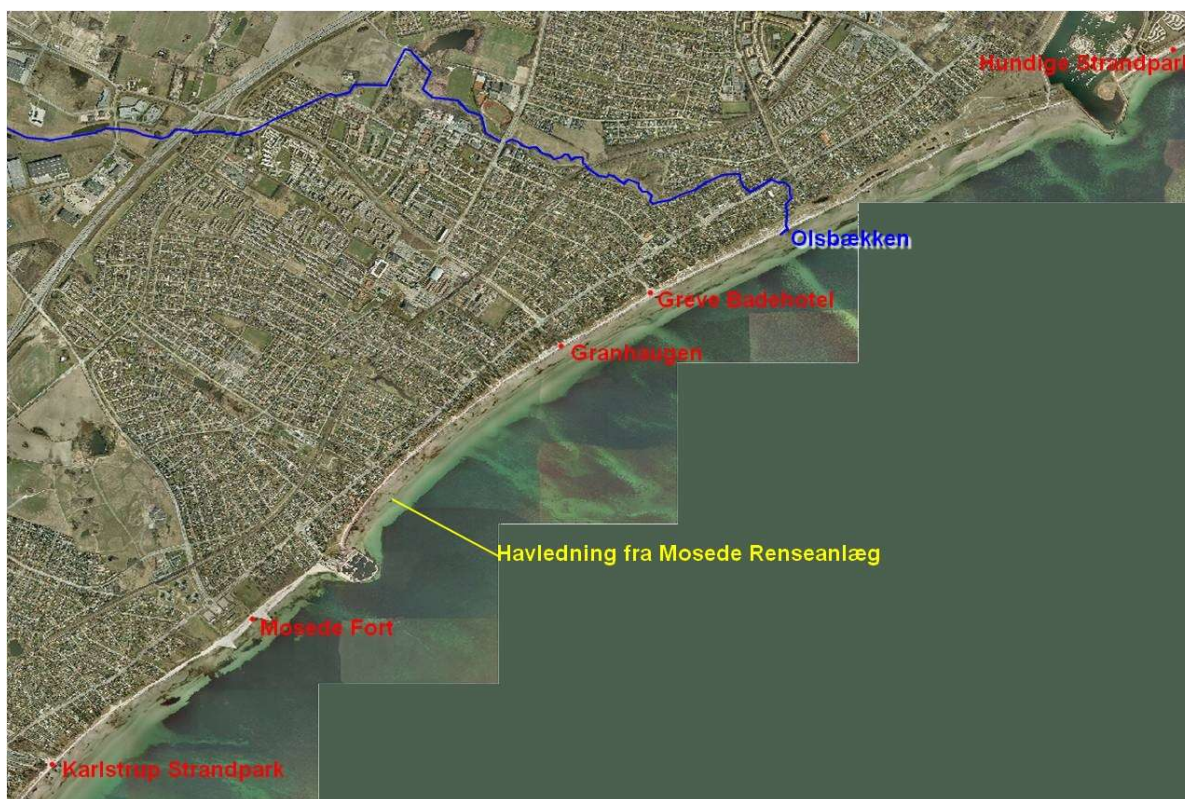
Ovenstående kort giver et overblik over Greve Kommunes badevandsstationer (rød markør), Olsbækken (med blå) og endelig placeringen af Mosede Renseanlægs havledning, der ender godt 700 meter ude i bugten (gul).

- Lille Vejleå og Olsbækken
- Havnene
- Overløb fra Spildevandcenter Avedøre
- Udledning fra Spildevandscenter Avedøre samt Mosede og Solrød Renseanlæg.
