# Badevandsprofil – Hundige Havnebad vinterbadestation 2026

**Hundige Strand** er en del af Køge Bugt Strandpark i den nordlige del af Køge Bugt.

| Station Navn | Hundige Havn |

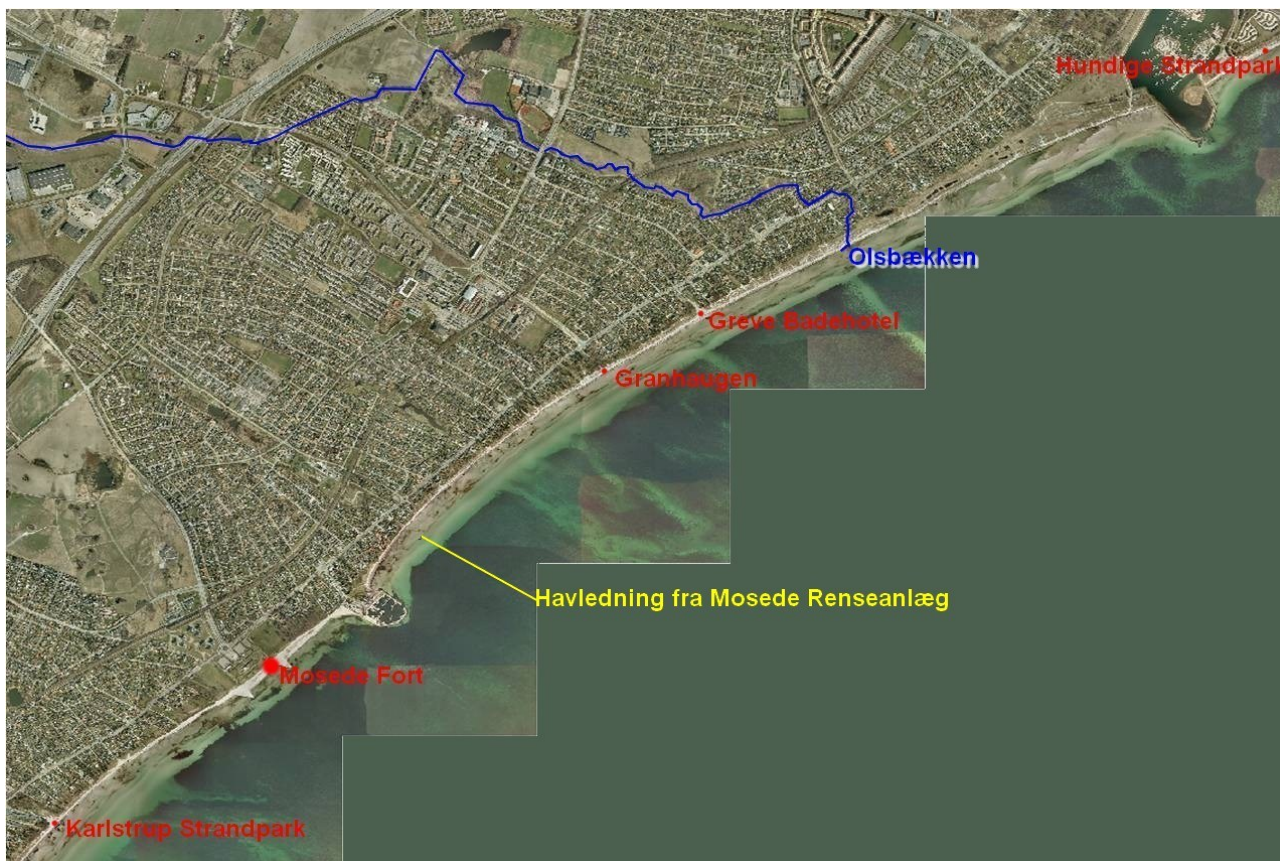
Ovenstående kort giver et overblik over Greve Kommunes badevandsstationer (rød markør), Olsbækken (med blå) og endelig placeringen af Mosede Renseanlægs (KLAR Forsynings) havledning, der ender godt 700 meter ude i bugten (gul).
