# Badevandsprofil – Hundige Havnebad vinterbadestation 2025

**Hundige Strand** er en del af Køge Bugt Strandpark i den nordlige del af Køge Bugt.

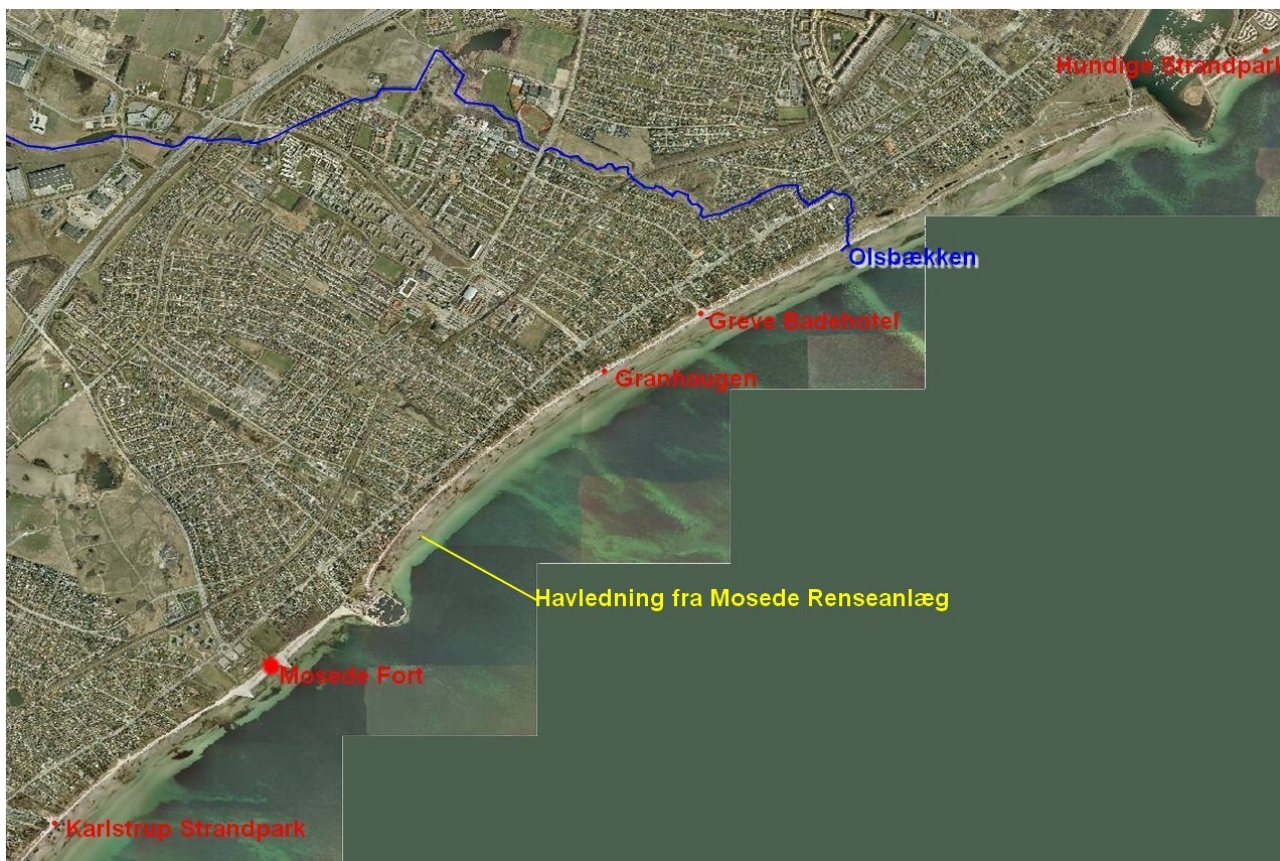
Ovenstående kort giver et overblik over Greve Kommunes badevandsstationer (rød markør), Olsbækken (med blå) og endelig placeringen af Mosede Renseanlægs (KLAR Forsynings) havledning, der ender godt 700 meter ude i bugten (gul).
