# Badevandsprofil – Karlstrup Strandpark 2025

**Karlstrup Strandpark** er en del af strandene i den nordlige del af Køge Bugt.

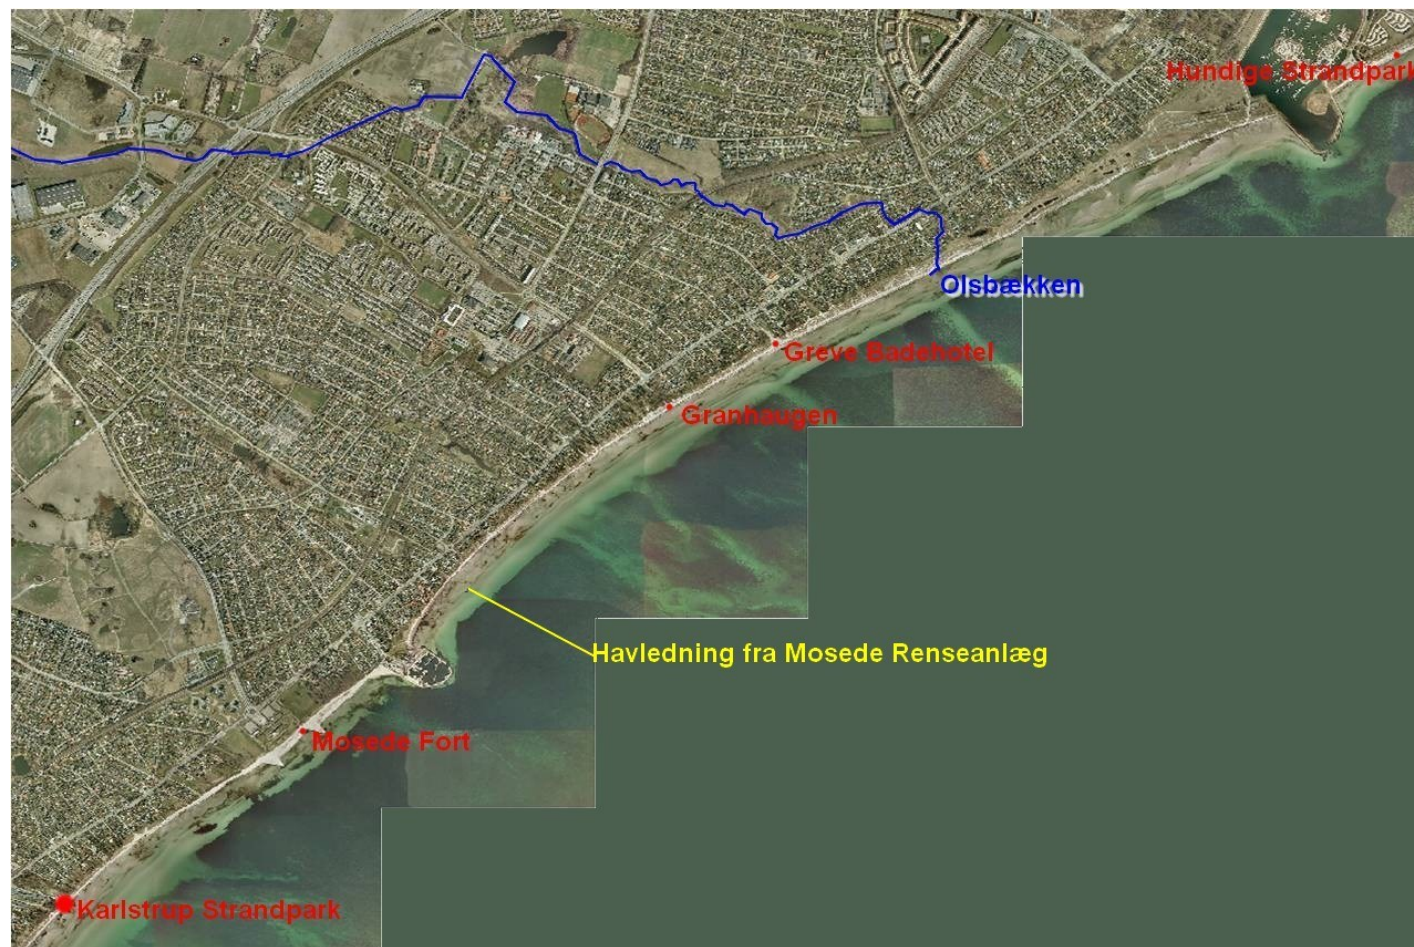
På kortet er Greve Kommunes badevandsstationer røde prikker, udledning fra Mosede Rensningsanlæg gul og Olsbækken med blå.

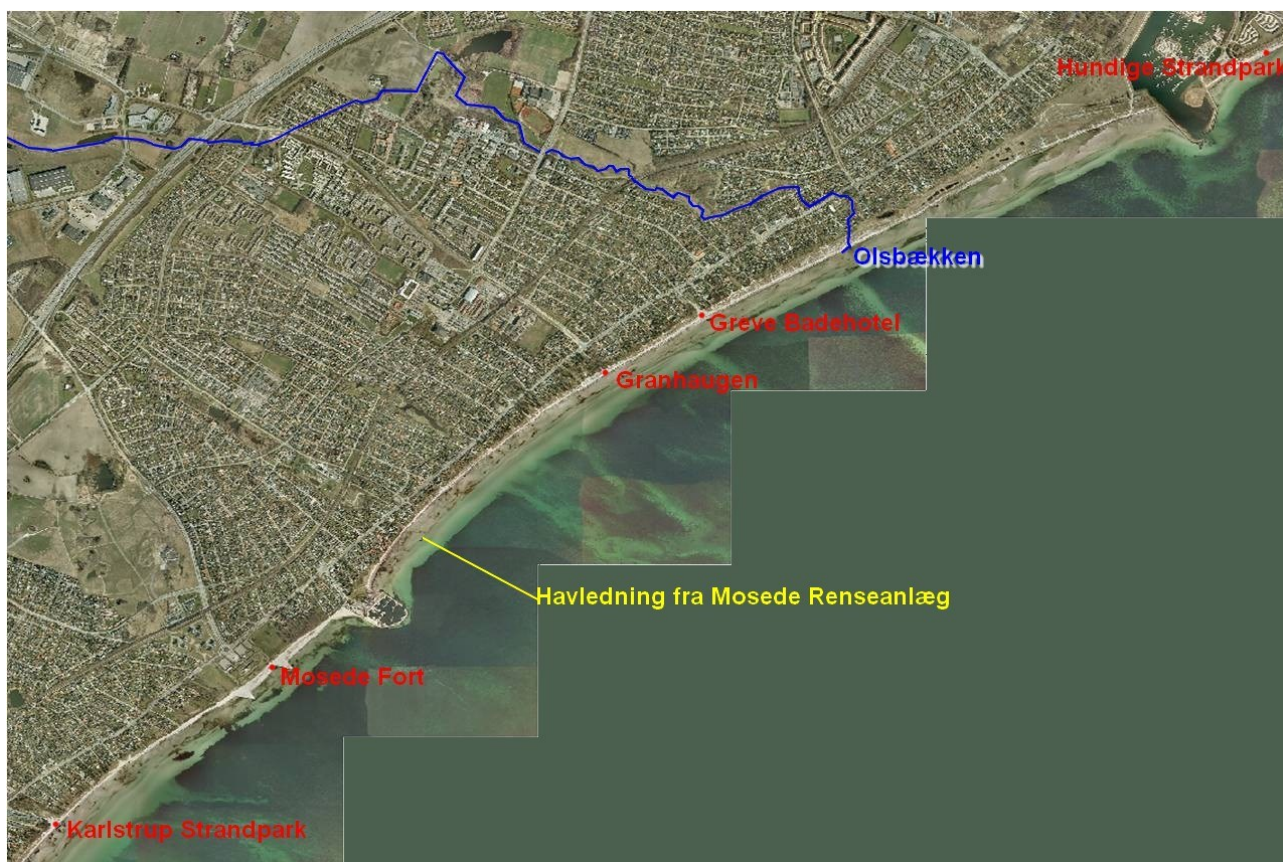
Ovenstående kort giver et overblik over Greve Kommunes badevandsstationer (rød markør), Olsbækken (med blåt) og endelig placeringen af Mosede Renseanlægs havledning, der ender godt 700 meter ude i bugten (gul).
