# Badevandsprofil – Hundige Strandpark 2021

Hundige Strand er en del af Køge Bugt Strandpark i den nordlige del af Køge Bugt.

Medlemsstat	Danmark
Kommune	Greve
DKBW Nr.	DKBW126
Station Nr.	444
Station Navn	Strandparken Hundigevej
DKBW Navn	Strandparken, Hundig
Hydrologisk reference	7127M
UTM x	711909
UTM y	6165988
Reference net	EUREF89
UTM-zone	32

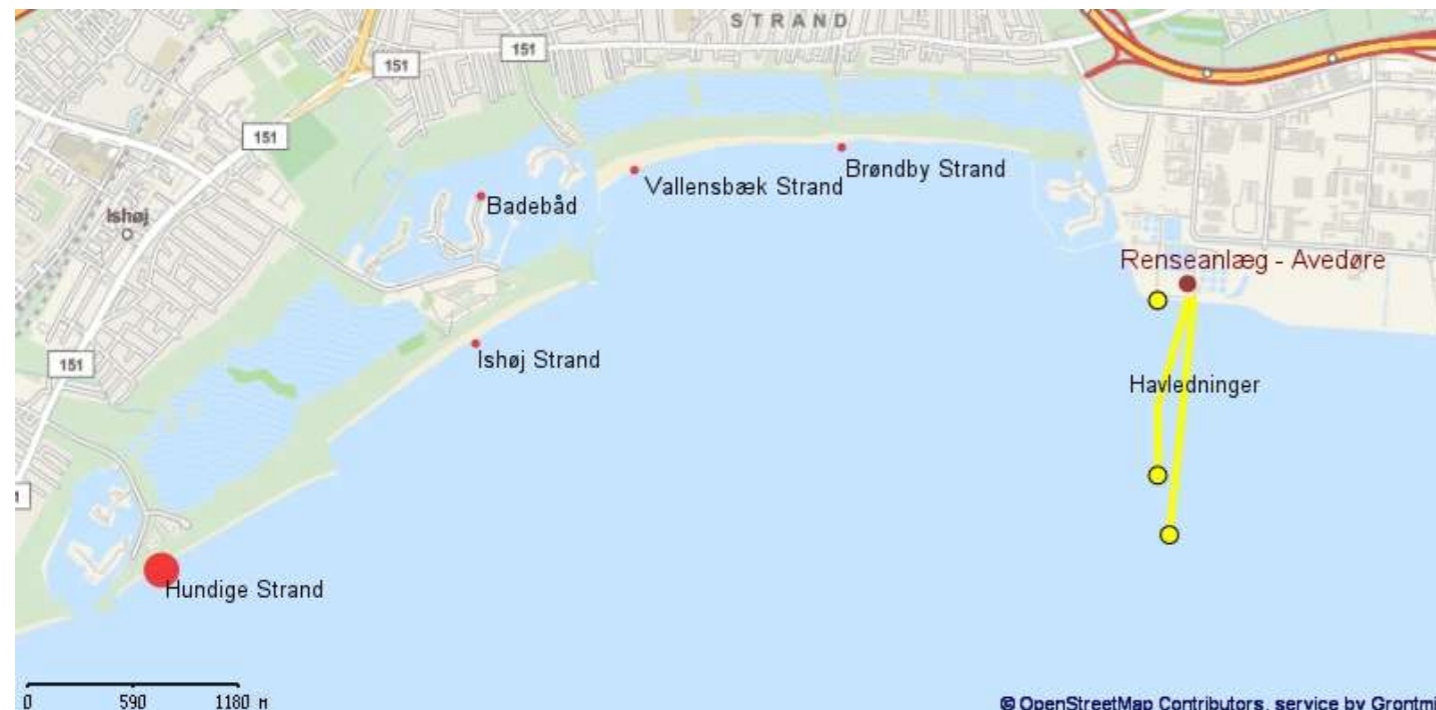
På kortet er badevandsstationer i Køge Bugt Strandpark markeret sammen med BIOFOS Rensningsanlægs havledninger, som går ud i bugten.

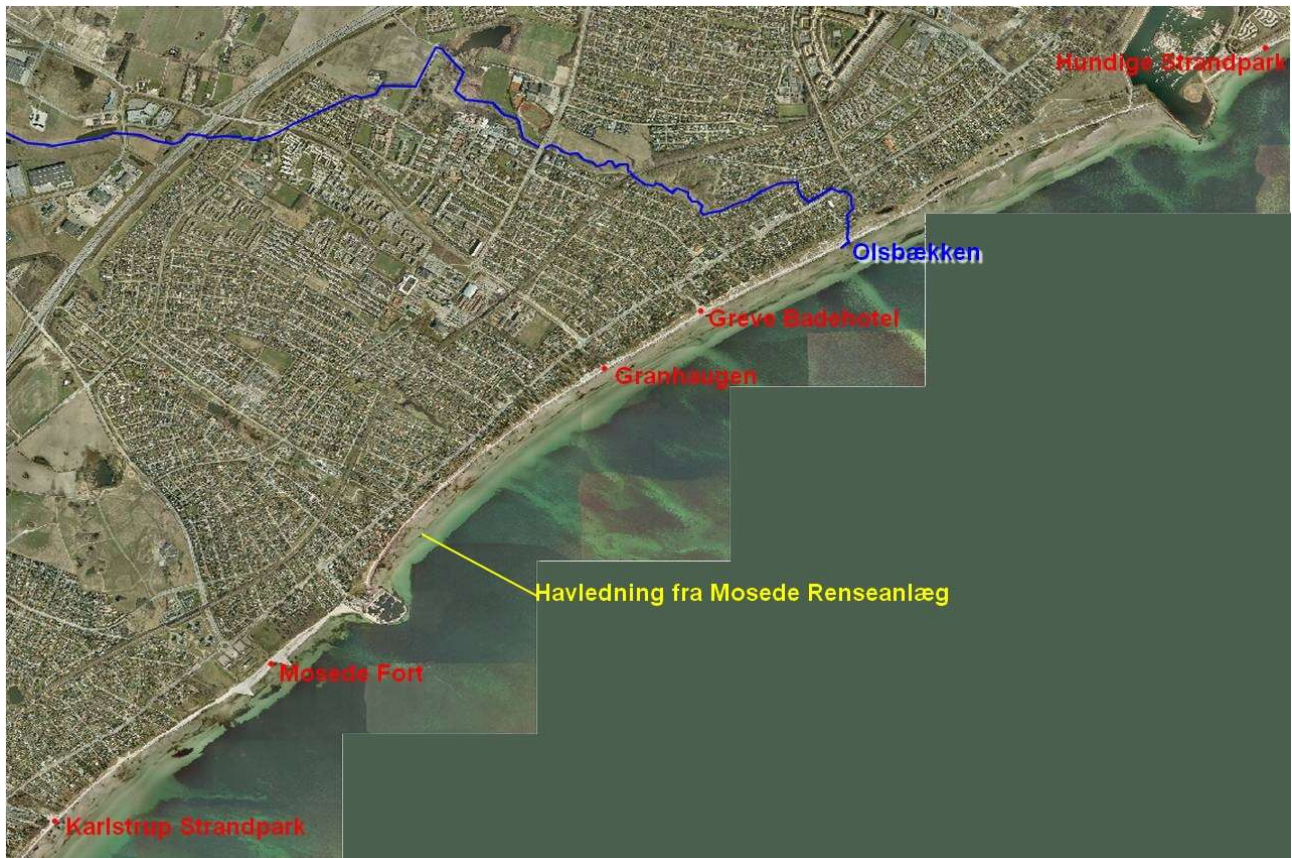
Ovenstående kort giver et overblik over Greve Kommunes badevandsstationer (rød markør), Olsbækken (med blå) og endelig placeringen af Mosede Rensningsanlæg's havledning, der ender godt 700 meter ude i bugten (gul).
