# Badevandsprofil – Greve Badehotel 2026

Stranden ved Greve Badehotel er en del af strandene i den nordlige del af Køge Bugt.

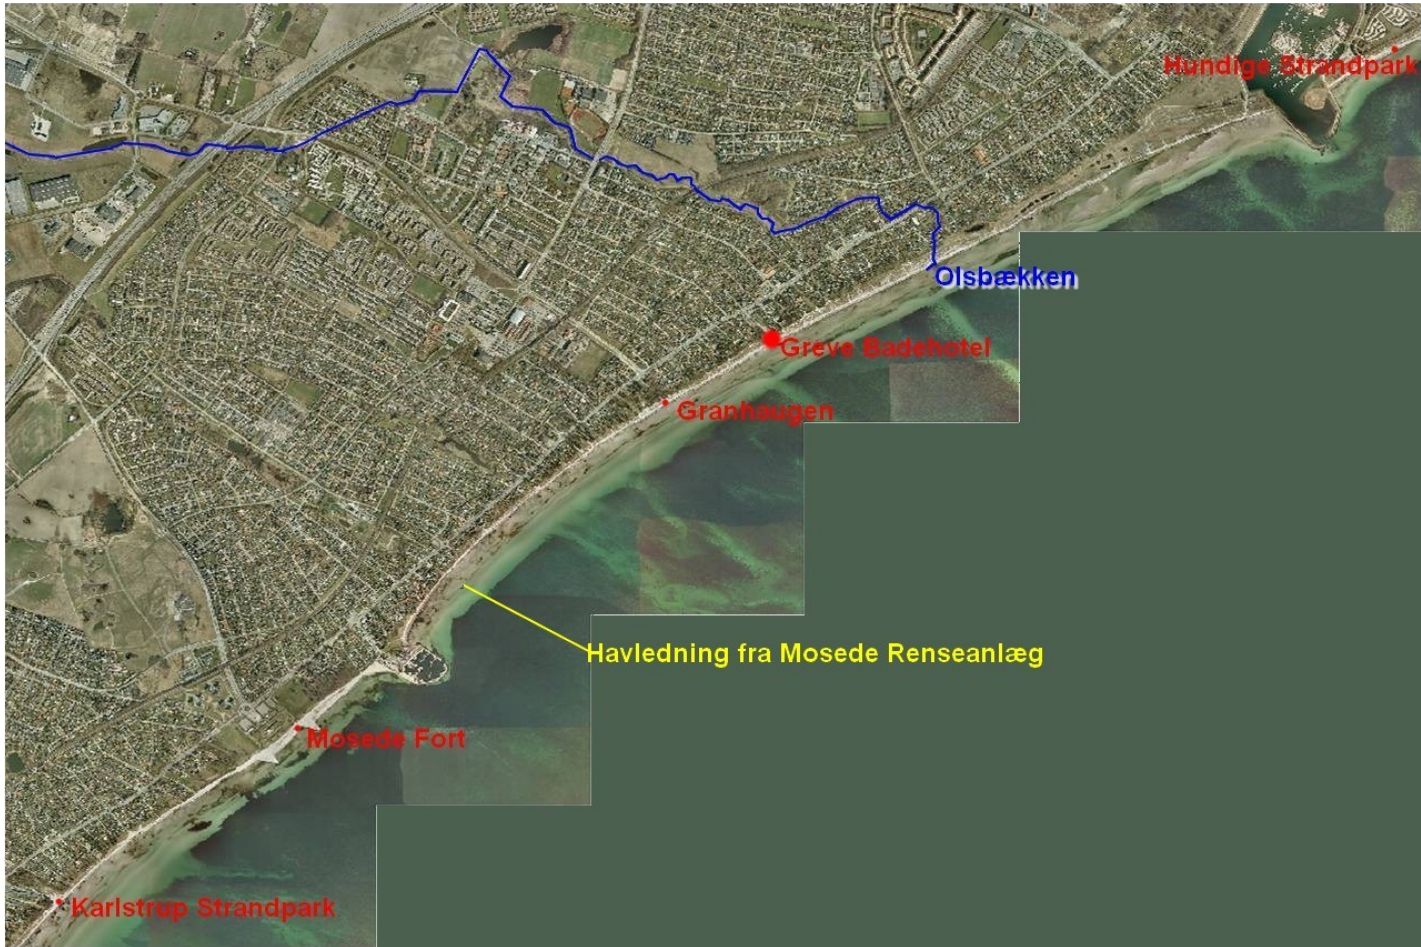
På kortet er Greve Kommunes badevandsstationer røde prikker, udledning fra Mosede Rensningsanlæg gul og Olsbækken med blåt.

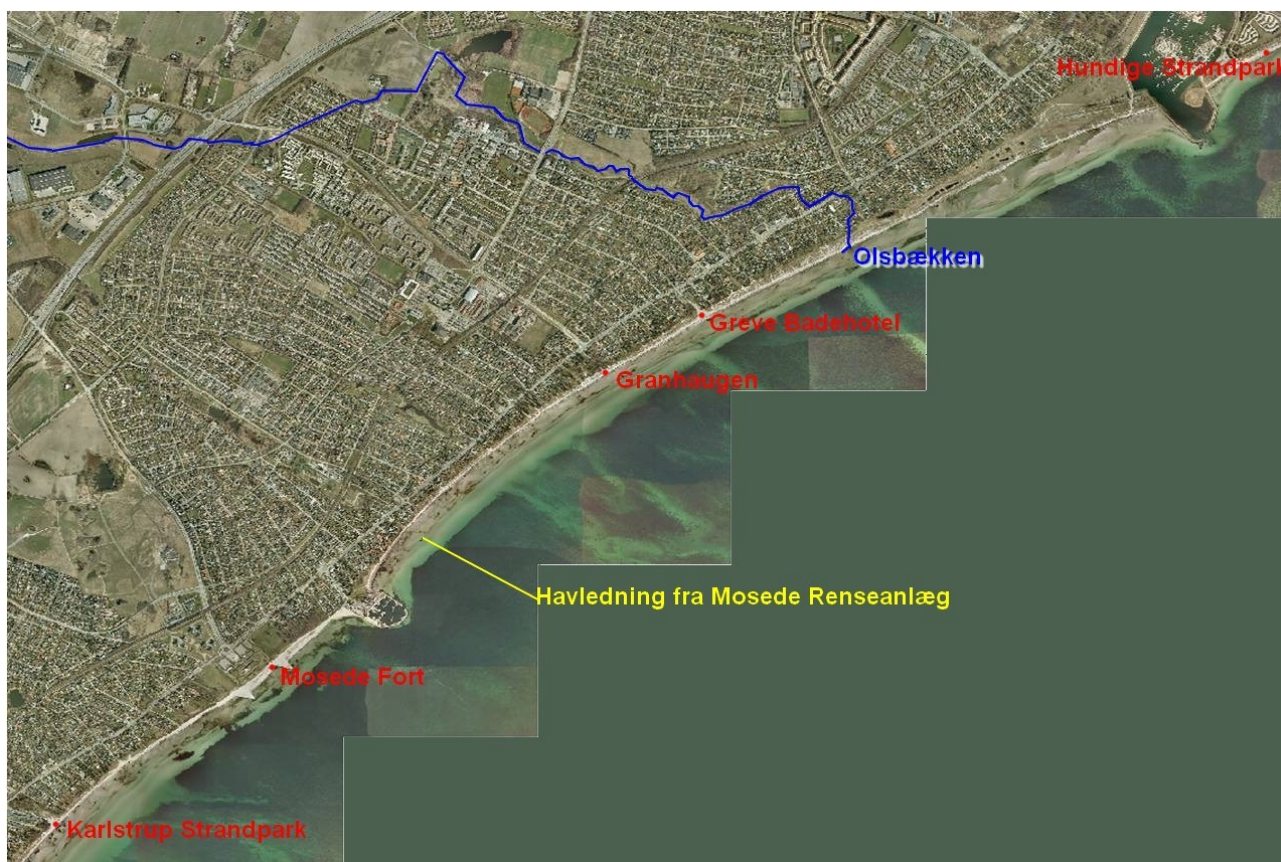
Ovenstående kort giver et overblik over Greve Kommunes badevandsstationer (rød markør), Olsbækken (med blåt) og endelig placeringen af Mosede Renseanlægs havledning, der ender godt 700 meter ude i bugten (gul).
