# Badevandsprofil – Greve Badehotel 2022

Stranden ved Greve Badehotel er en del af strandene i den nordlige del af Køge Bugt.

| DKBW Nr. | DKBW127 |
| Station Navn | Greve Badehotel |

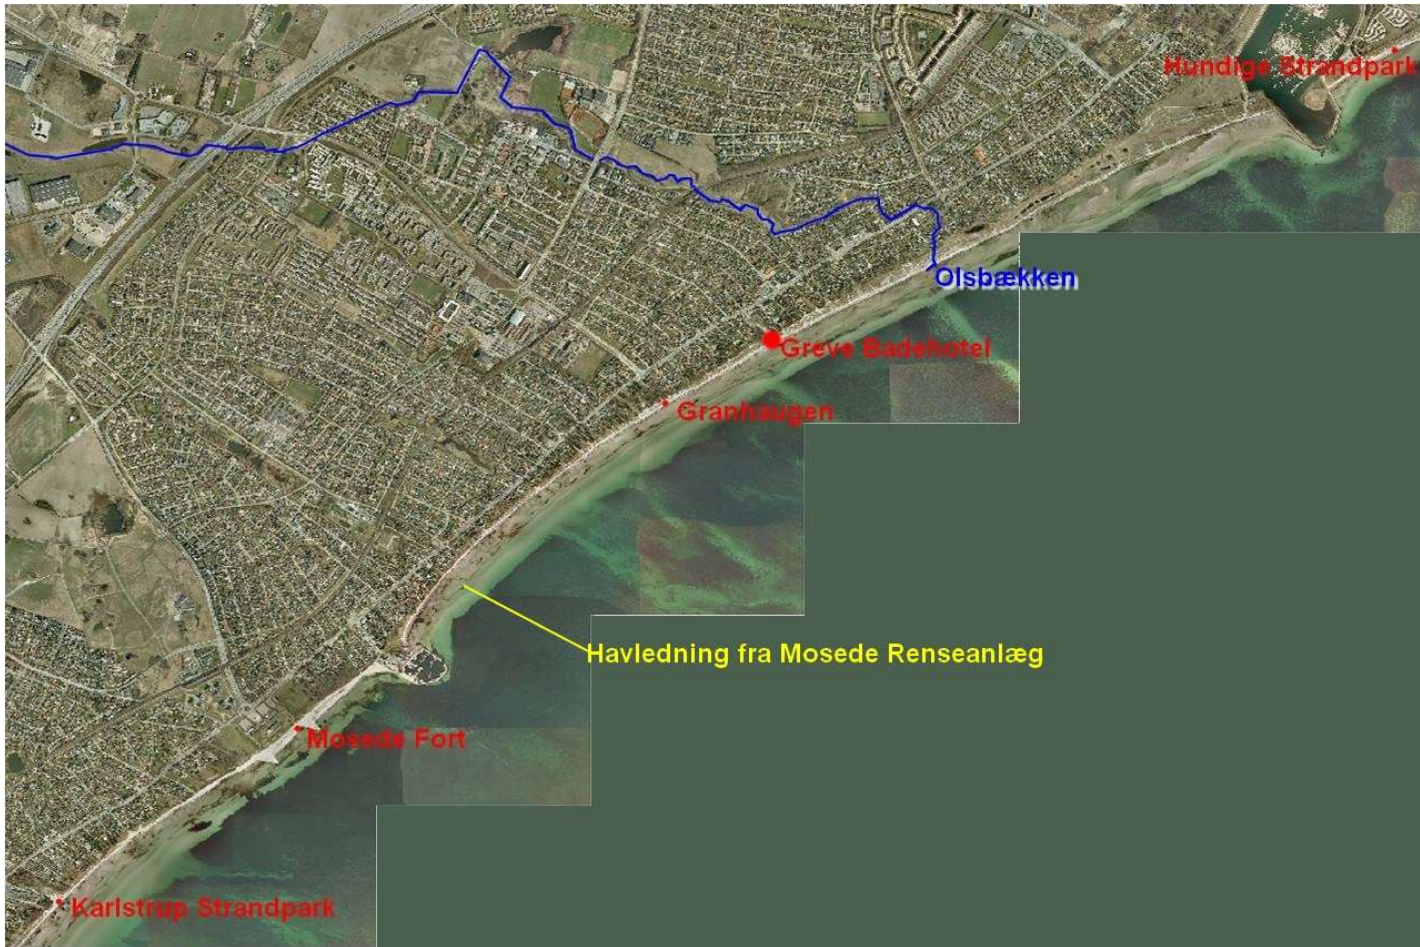
På kortet er Greve Kommunes badevandsstationer røde prikker, udledning fra Mosede Rensningsanlæg gul og Olsbækken med blå.

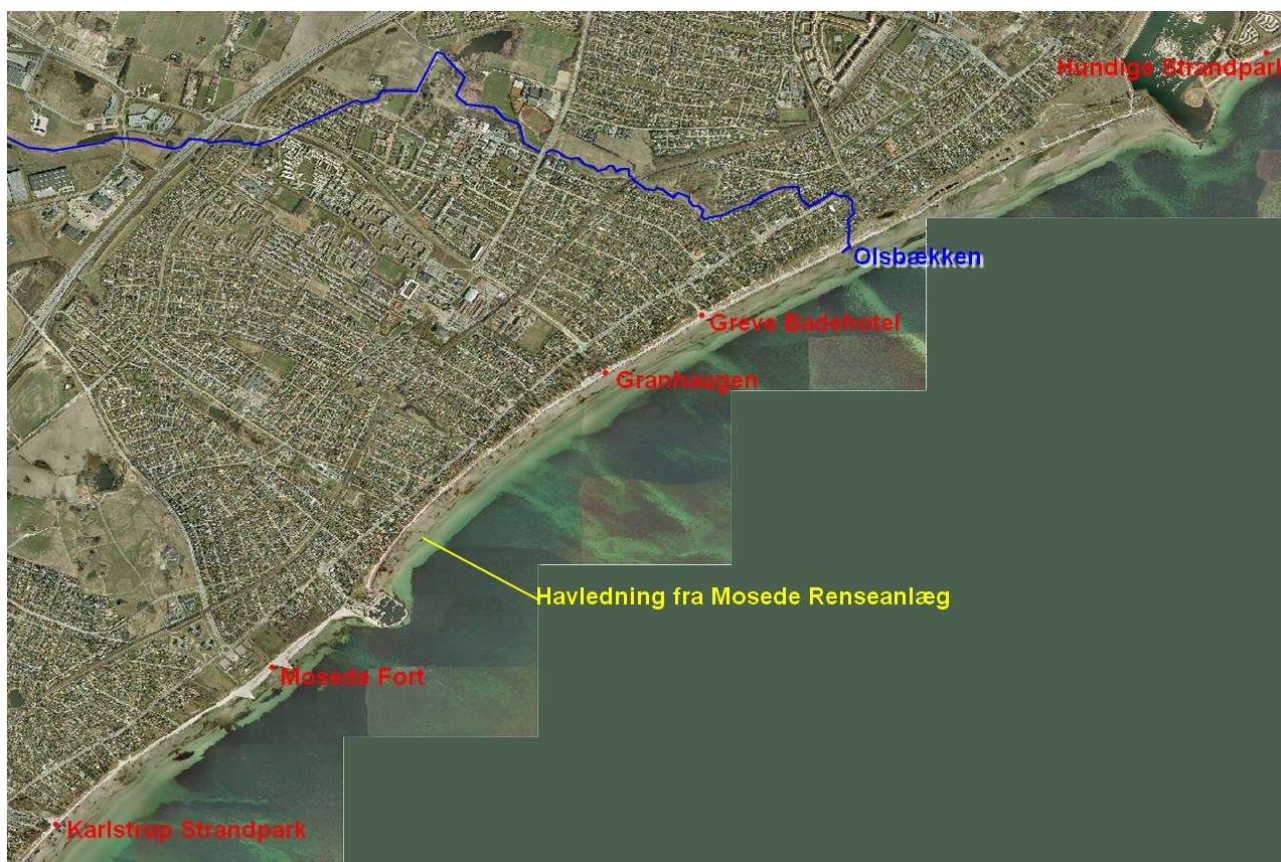
Ovenstående kort giver et overblik over Greve Kommunes badevandsstationer (rød markør), Olsbækken (med blå) og endelig placeringen af Mosede Renseanlægs havledning, der ender godt 700 meter ude i bugten (gul).
