# Badevandsprofil – Mosede Fort 2021

Stranden ved Mosede Fort er en del af strandene i den nordlige del af Køge Bugt.

Medlemsstat	Danmark
Kommune	Greve
DKBW Nr.	DKBW129
Station Nr.	462
Station Navn	Mosede Fort
DKBW Navn	Mosede Fort
Hydrologisk reference	7127M
UTM x	706509
UTM y	6162268
Reference net	EUREF89
UTM-zone	32

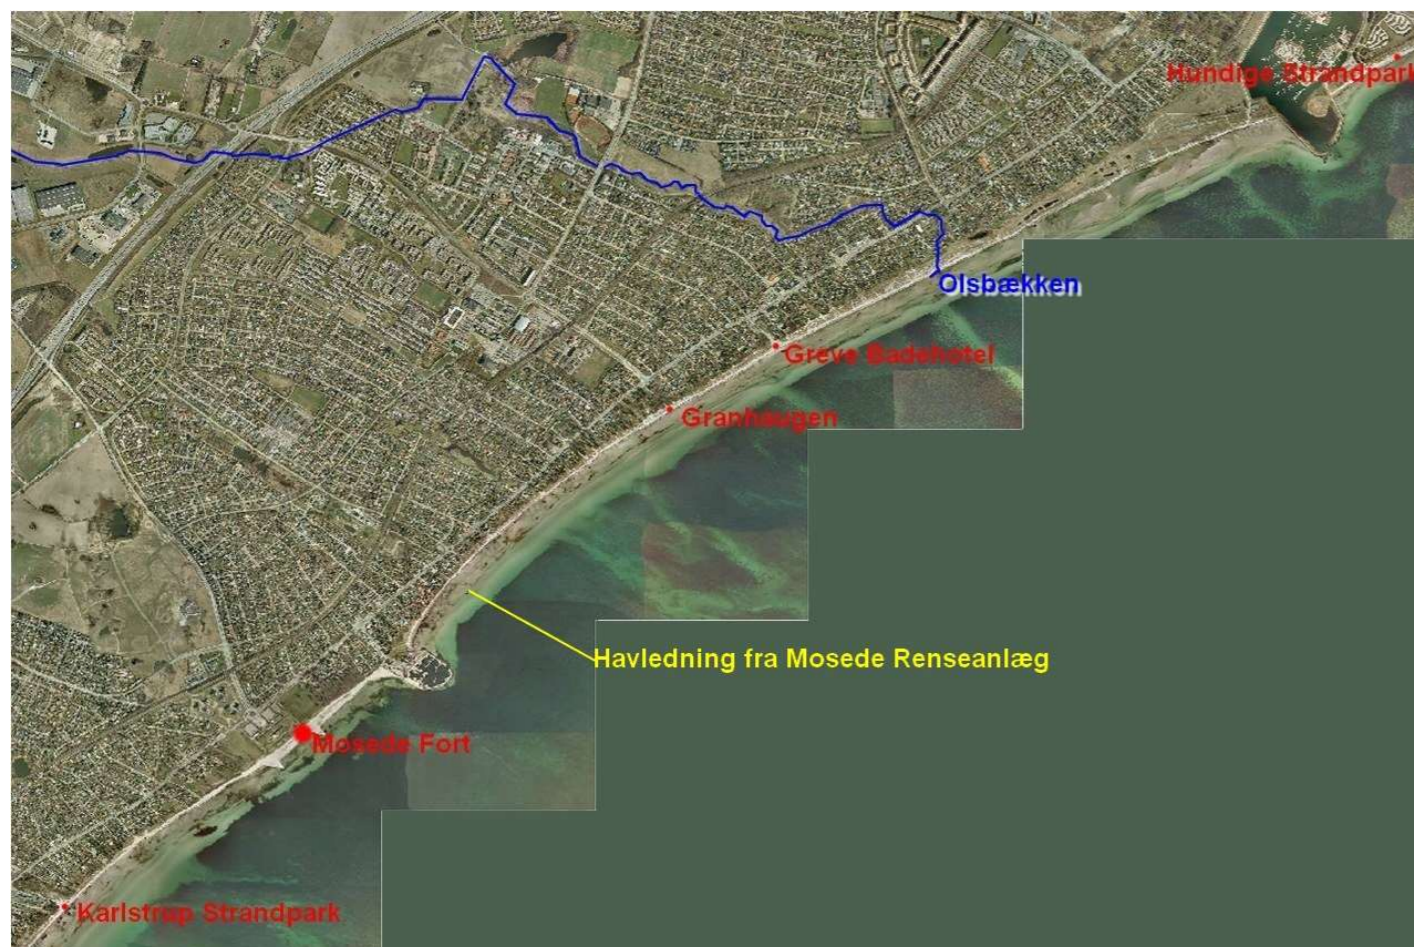
På kortet er Greve Kommunes badevandsstationer røde prikker, udledning fra Mosede Rensningsanlæg gul og Olsbækken med blåt.
