# Badevandsprofil – Greve Badehotel 2025

Stranden ved Greve Badehotel er en del af strandene i den nordlige del af Køge Bugt.

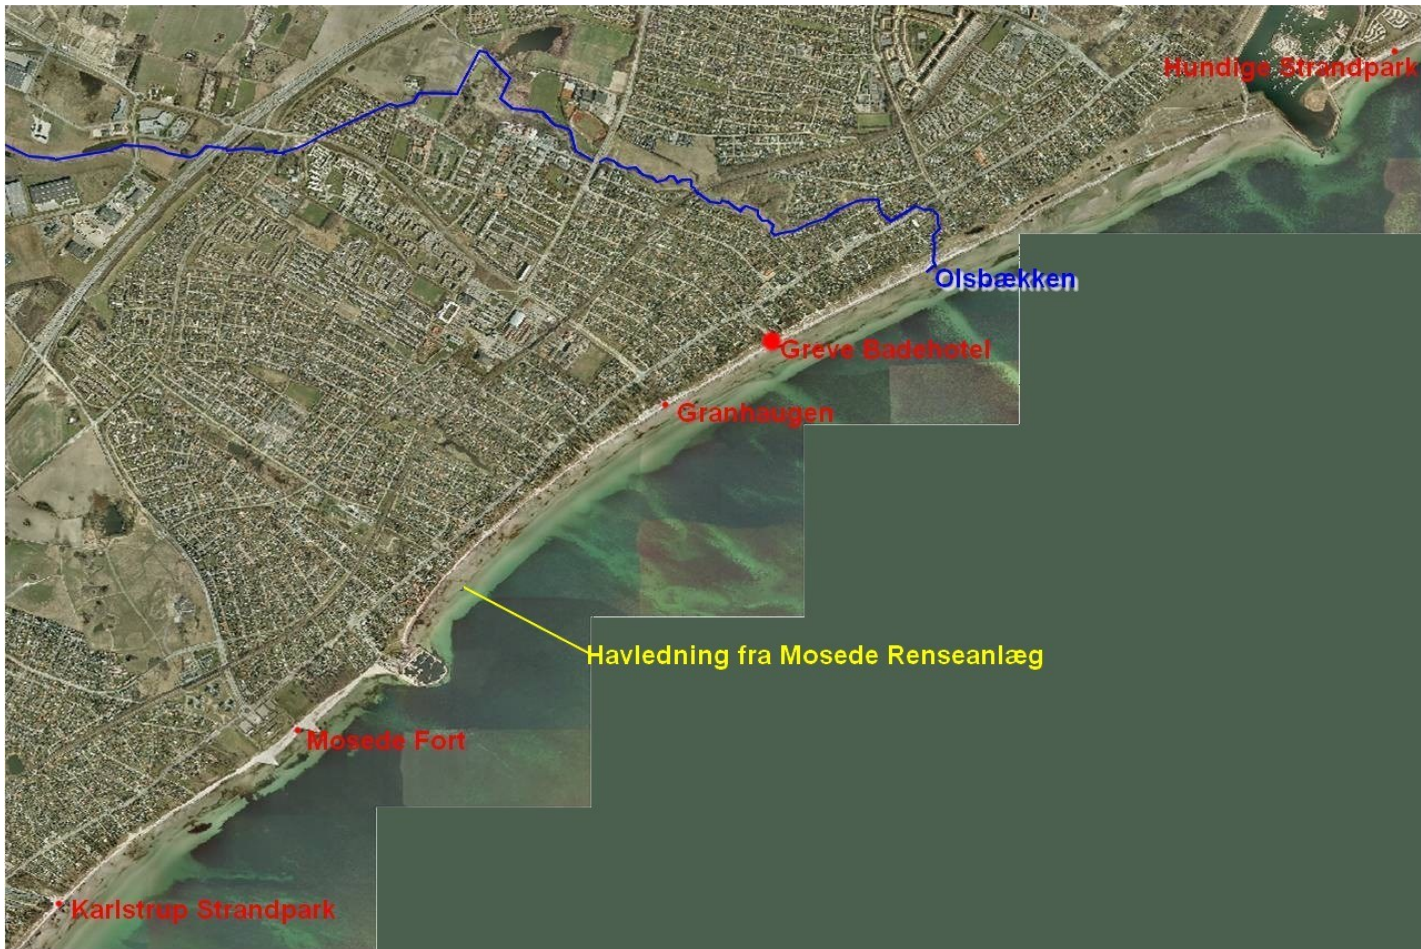
På kortet er Greve Kommunes badevandsstationer røde prikker, udledning fra Mosede Rensningsanlæg gul og Olsbækken med blå.

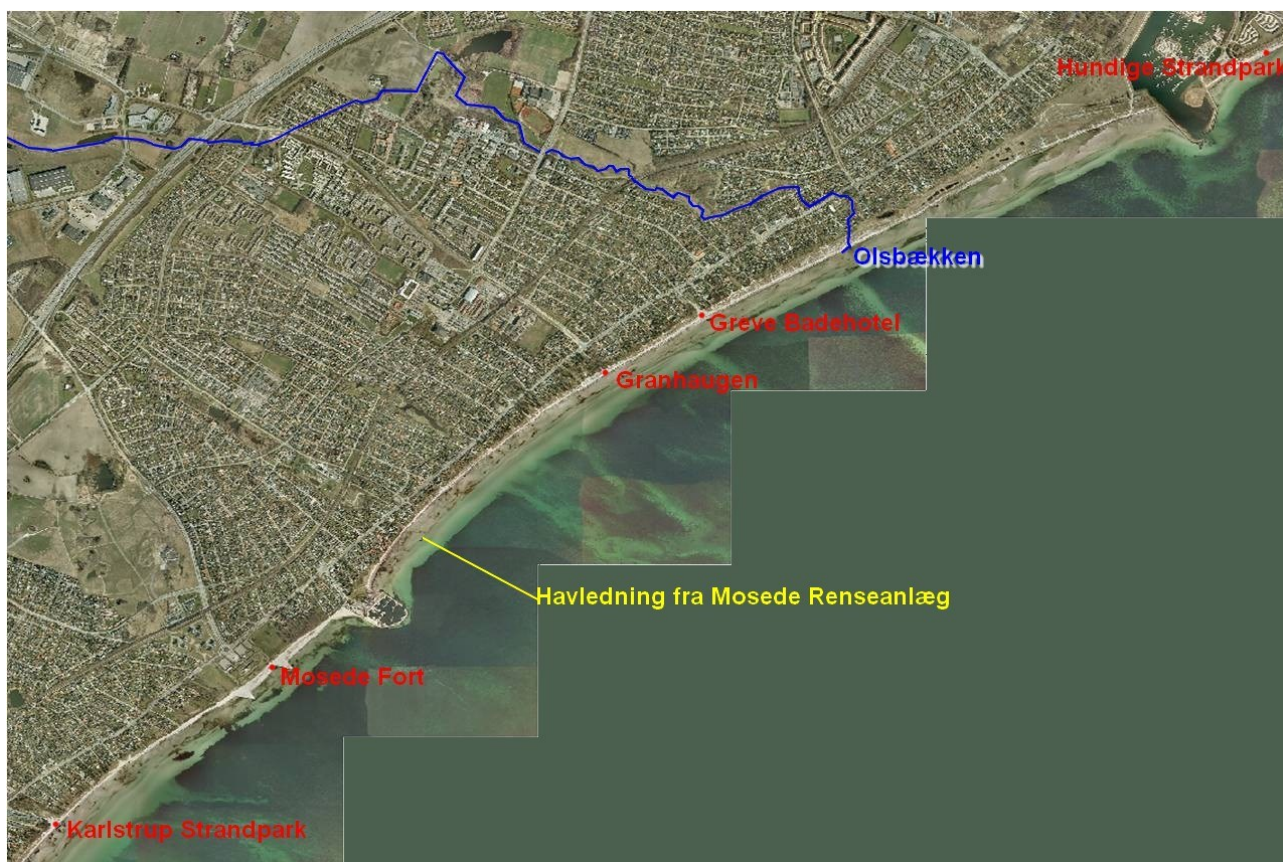
Ovenstående kort giver et overblik over Greve Kommunes badevandsstationer (rød markør), Olsbækken (med blåt) og endelig placeringen af Mosede Renseanlægs havledning, der ender godt 700 meter ude i bugten (gul).

- Lille Vejleå og Olsbækken
- Havnene
- Overløb fra Spildevandcenter Avedøre
- Udledning fra Spildevandscenter Avedøre samt Mosede og Solrød Renseanlæg
